# 北京鼎艺京华工程有限公司“4·22” 一般高处坠落事故调查报告

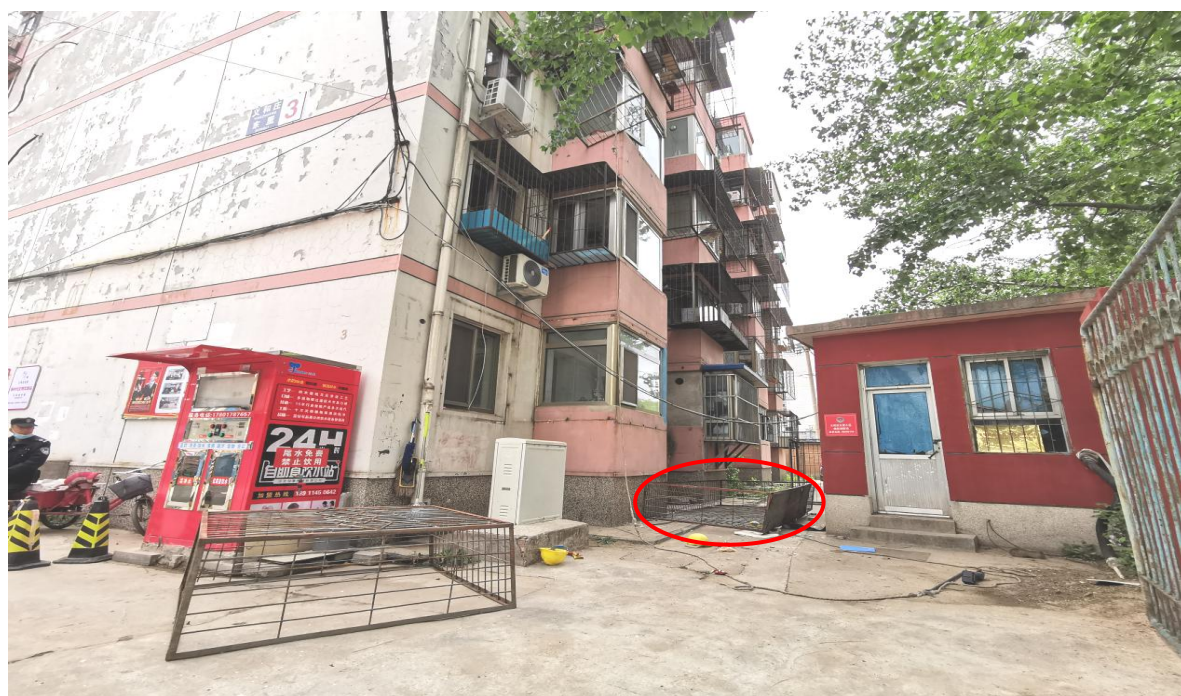
事故发生地点位于义和庄东里三号楼2单元三层北侧阳台，阳台长2.7米，宽1.2米，阳台东、西、北三面装有一个凹字形护栏，凹字形护栏相互连通，阳台西侧护栏已切割、拆除完毕。阳台东侧护栏已切割完毕，未完全拆除。北侧护栏坠落，坠落护栏长度为3.4米，宽度0.6米，高度1.7米，整体由角钢与钢筋制成，坠落高度约7.76米。事发现场地面有血迹，血迹一米处有角磨机、撬棍、扳手各1把，安全帽2个，除坠落的护栏外，现场还有2个已拆除的护栏。

坠落的护栏

作业人员未采取安全的拆除方式，未考虑护栏的承重问题，贸然站在护栏内进行拆除作业，导致在拆除作业过程中护栏坠落，作业人员盲目作业是事故发生的直接原因。

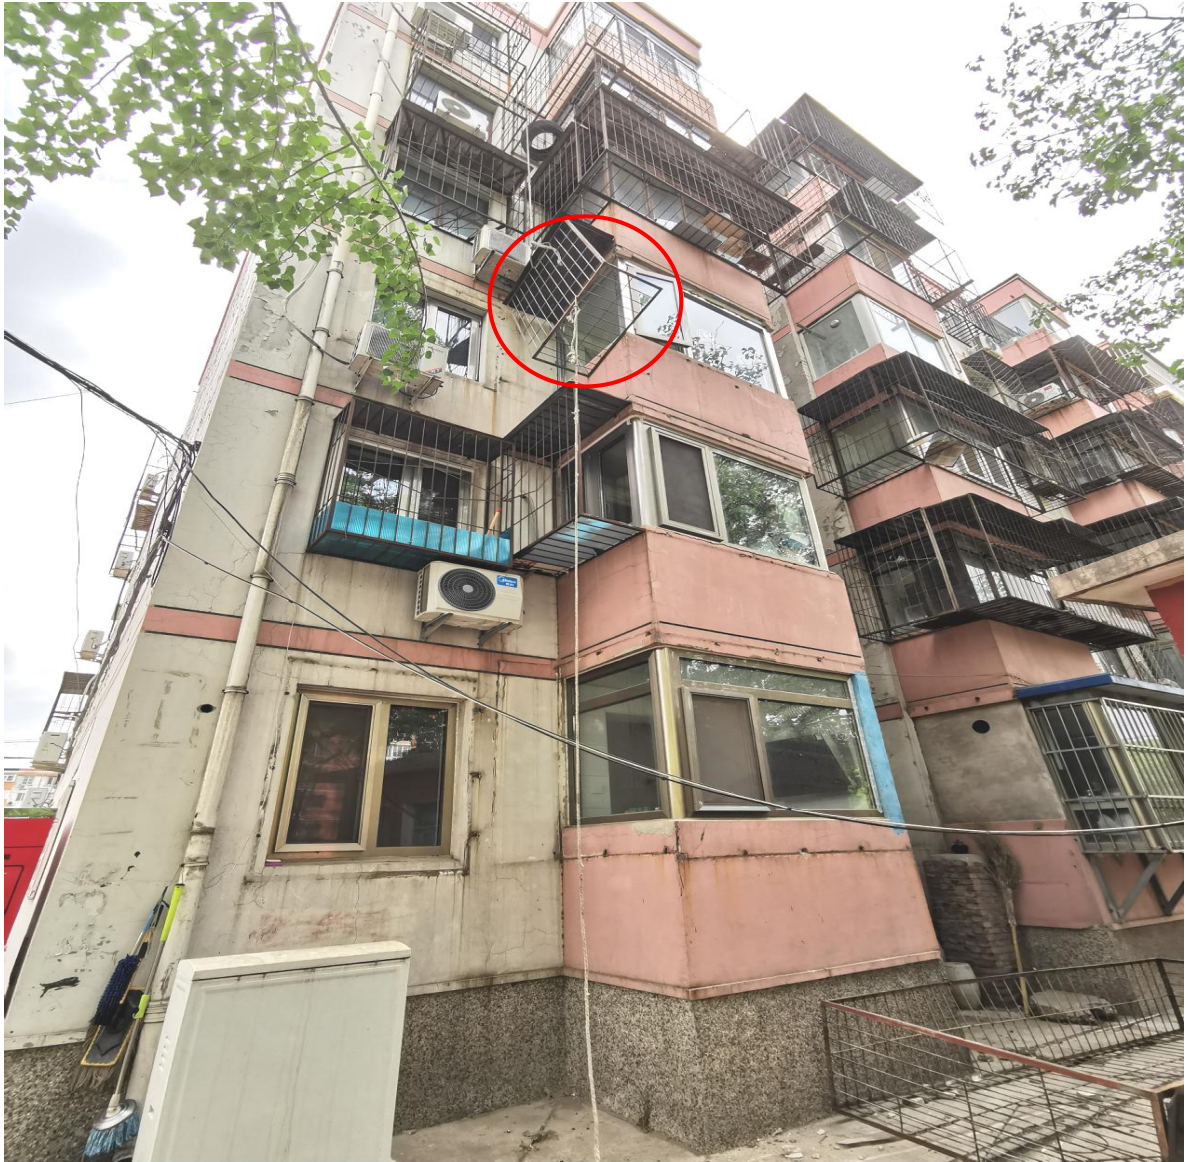
事发时拆除的护栏
