# 北京星云易建科技有限公司“7·11” 一般触电事故调查报告

2023年7月11日10时10分左右，位于大兴区北臧村镇赵家场村，工人在架设光缆过程中发生一起触电事故，造成1名工人死亡。

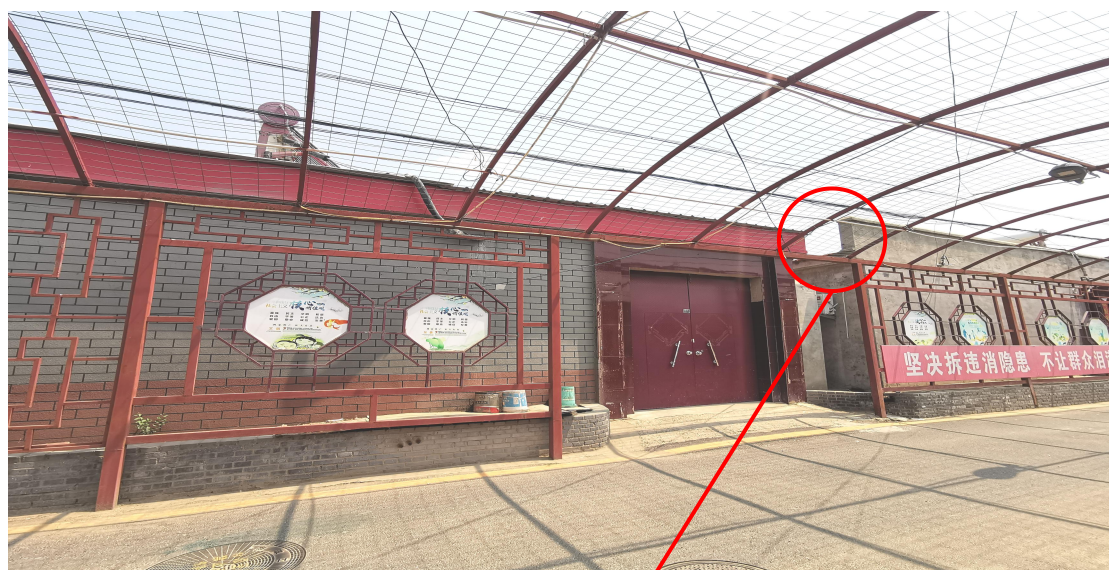
事发位置示意图

事故发生地点位于赵家场村中街，距社区卫生服务站北约100米处路东侧。架设的光缆距地面约4.9米，光缆下方有绿化用铁架，铁架上横梁距地面约3.4米，光缆与铁架间距约1.5米。铁架东侧为村居民自建房，房顶铺设彩钢板。

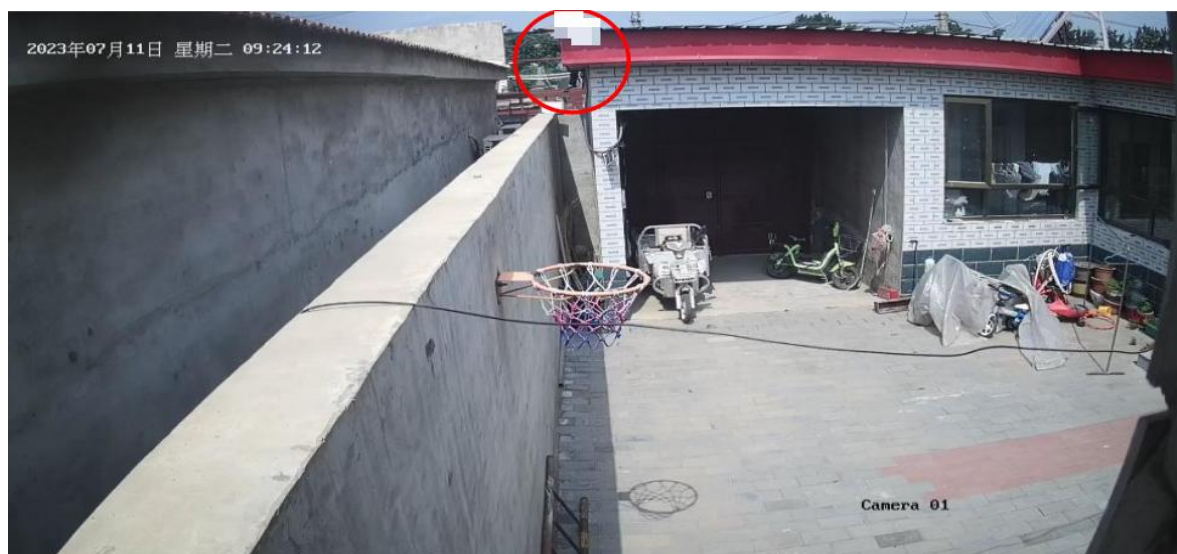
死者触电时监控视频截图

2023年7月11日8时许，山东世寻公司现场负责人韩文凯组织工人到北臧村镇赵家场村西侧安装光缆，安装完成后，韩文凯开车将工人拉到赵家场村社区卫生服务站西侧，自南向北开始安装光缆，其中王博负责放光缆，汤铁柱和李某某（男，32岁，黑龙江省人）负责拽光缆，禹小强负责制作光缆挂勾，陈新春负责用挑杆将光缆挂在原有的钢绞线上（钢绞线上已悬挂多根通信线路）。在向北安装约一百米左右，由于有其他电线阻挡，李某某便拿了2个挂钩爬到铁架上方，将光缆从阻挡的电线上方穿过，同时将光缆挂好。李某某站在铁架上向北安装光缆过程中发生触电，并立即告知汤铁柱，汤铁柱让其赶紧下来。通过视频资料显示，李某某在第一次触电后，双手扶着东侧房檐在铁架上自北向南原路返回，在行至两房交界处时，李某某左手扶着房檐，右手抓住钢绞线，面向南，站在铁架上身体开始抖动，约19秒后，李某某从铁架上坠落，坠落高度约3.4米。现场人员立即开始施救，并拨打了120，120到场后将李某某送到大兴区人民医院抢救，后经抢救无效死亡。

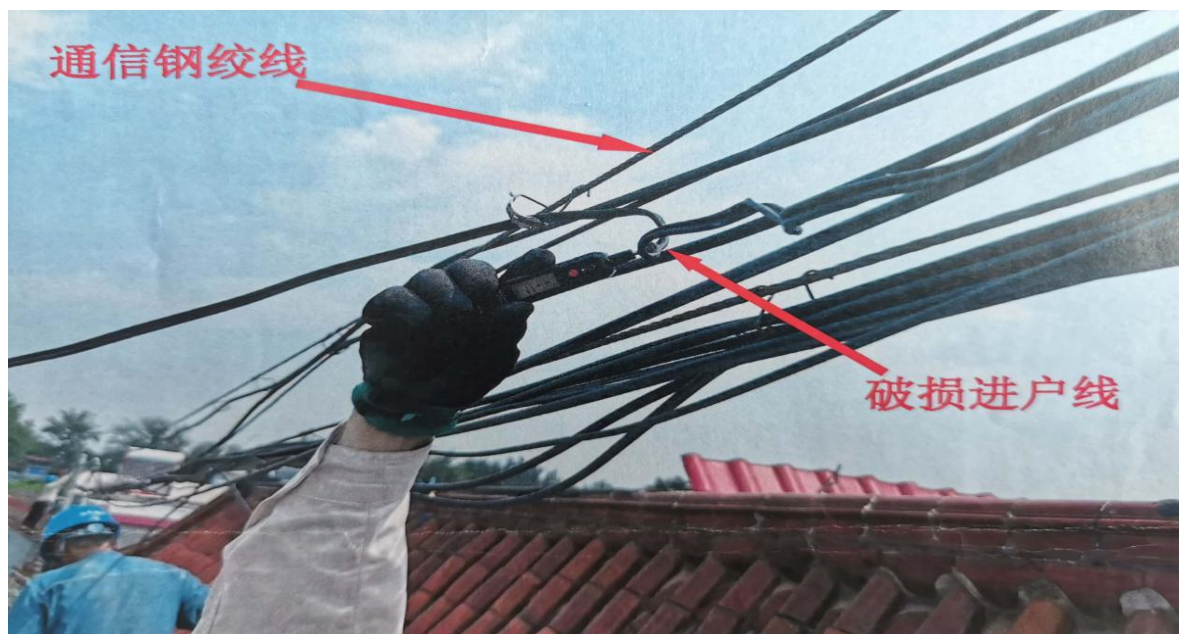
现场检测情况图示

经法医鉴定，死者李某某符合电击死亡。事故调查组委托大兴供电公司对涉事地点相关用电线路开展调查检测（排查检测日期自7月11日至7月30日）。经勘察、检测，在位于事发位置向南约70米，发现绝缘薄弱点1处，向上距通信线路架空钢绞线约10厘米，该处绝缘薄弱点线材外护套有磨损痕迹；同时，工人在未采取必要劳动保护措施的前提下，作业时身体多次碰触裸露的钢绞线，且在作业期间造成通信线路多次大幅抖动。据此分析，本次触电原因系因施工引发通信线路内裸露的钢绞线与绝

缘薄弱点间绝缘距离变化直至发生接触放电所致。综上，触电是此次事故发生的直接原因。
