# 北京天中时代建设工程有限公司

## “9·4”一般触电事故调查报告

2023年9月4日13时30分左右，位于大兴区榆垓供电所北楼二层东侧男卫生间施工现场发生一起触电事故，造成一名工人死亡。

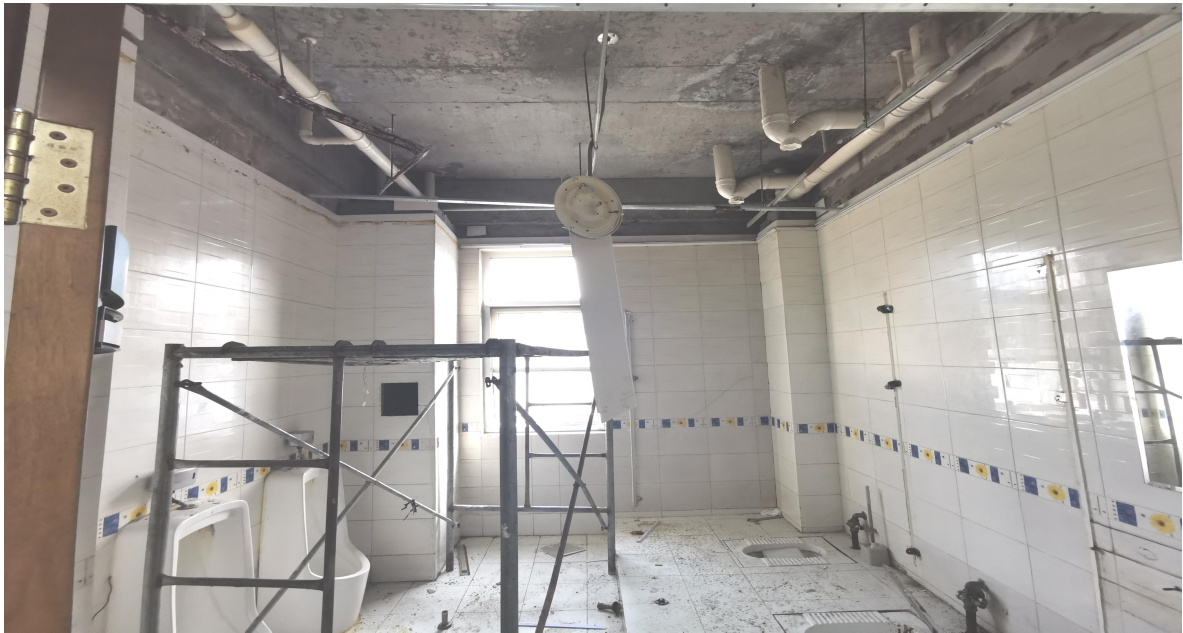
事发作业现场

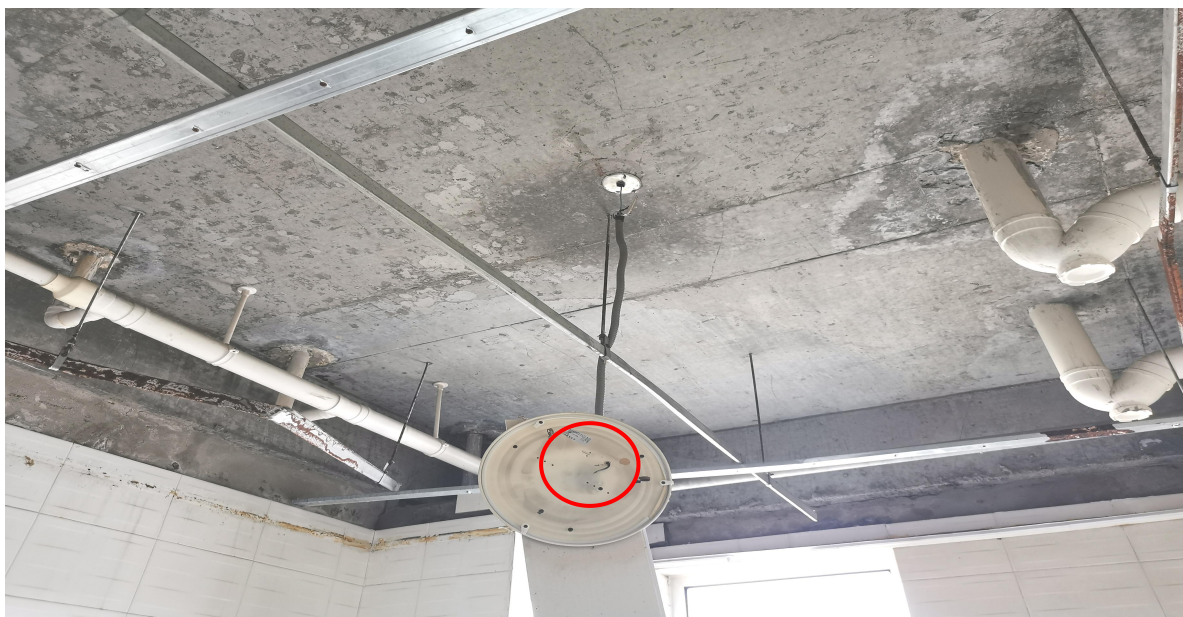
裸露的电线

按照该项目《拆除工程施工方案和技术措施》安装拆除要求：“首先由水电专业工人断掉水电总闸，将灯具、洁具等拆除，在拆除灯具时将线头用绝缘胶布包好以防漏电。”经查，事发现场灯具拆除后电线头裸露，未做防护处理，且事发时施工现场工作条件为不停电施工，最终导致触电事故的发生。
