# 北京中科中电电力工程管理有限公司“8·7” 一般中毒和窒息事故调查报告

2023年8月7日13时50分左右，位于大兴区礼贤镇兴贤路北侧绿化带2号电力管井内发生一起中毒和窒息事故，造成1名工人死亡。

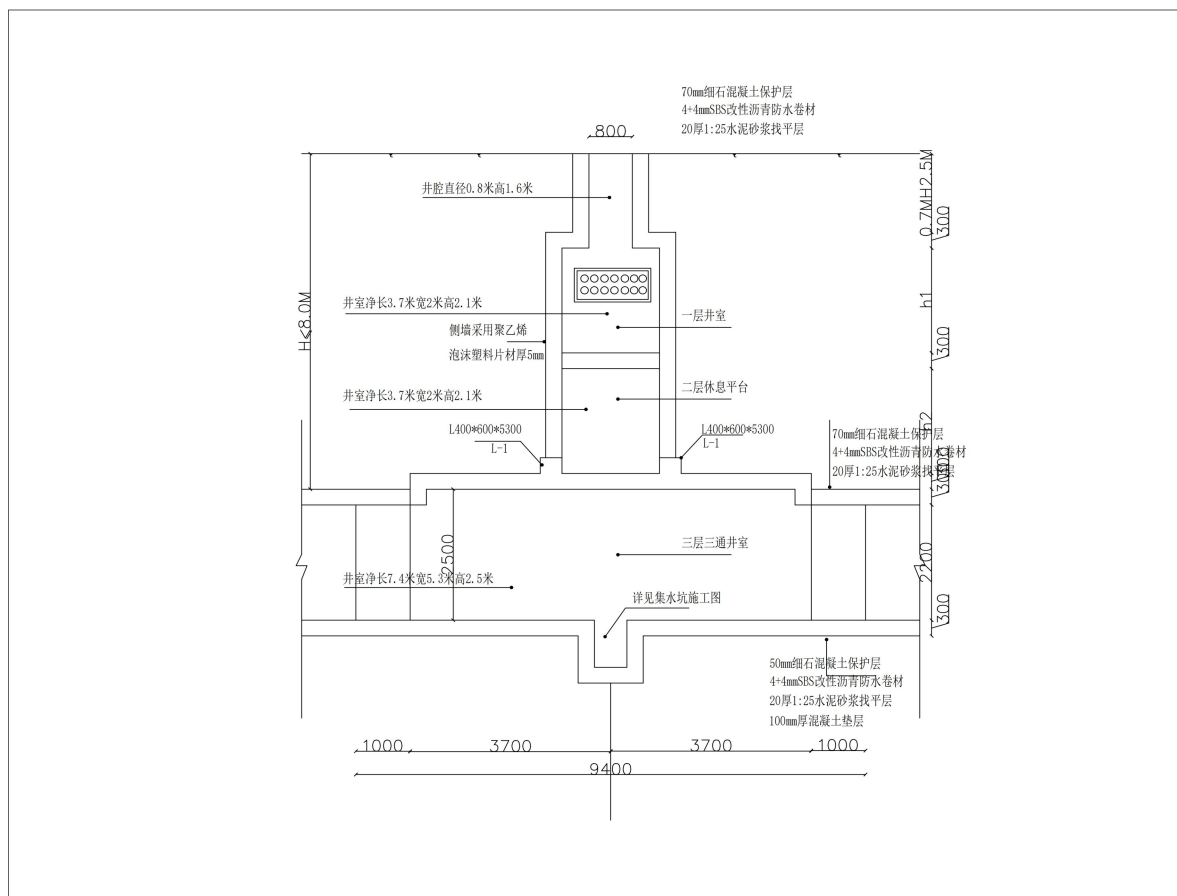
### 事发管井剖面图

事发 2 号电力管井, 为大兴区临空经济区线性工程安置房配套兴贤路工程中的一座三层三通井。井腔直径 0.8 米, 高 1.6 米, 用于人员进出井室通道。上层井室净长 3.7 米, 宽 2 米, 高 2.1 米, 用于为其余地块预留出线接口。中间层井室净长 3.7 米, 宽 2 米, 高 2.1 米, 用于中间休息工作平台。最底层井室净长 7.4 米, 宽 5.3 米, 高 2.5 米, 用于连接底层隧道结构。

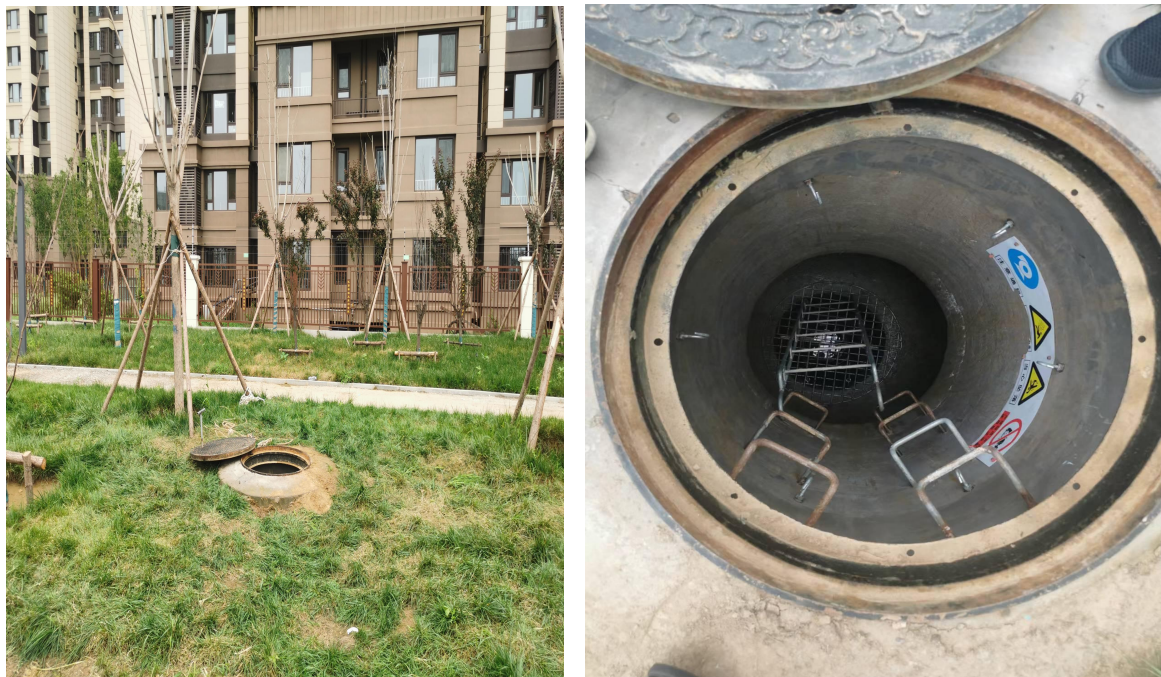
事发现场图示

事故发生在大兴区礼贤镇兴贤路北侧绿化带 2 号电力管井内，井口直径 0.67m，井腔直径 0.8 米，井口至网状篦子 3.63m，井口至水面 5.88m，事发时死者侧卧于一层井室西南侧爬梯处。事发现场未发现水泵、电机等抽水设备。

事故发生后，调查组聘请北京市科学技术研究院分析测试研究所对事发井内气体进行检测，并进行了专家论证。检测结果显示距一层井室底部 1.2 米处，气体含氧量为 4.9%。

事故发生后，调查组聘请了北京市科学技术研究院分析测试研究所对事故现场进行了勘察，对井内气体进行了检测（2023年8月8日-2023年11月30日）。经检测，井内气体含氧量为4.9%，属于严重缺氧环境。张某在未检测井内氧气和有毒有害气体含量、未进行强制通风、未正确使用防护用品的情况下盲目进

入井内，是事故发生的直接原因。

（四）礼贤镇政府要督促辖区内各作业单位落实安全生产主体责任，加强巡视巡查；督促有关企业严格按照有关国家标准和管理制度开展有限空间作业行为，坚决杜绝违章作业现象；强化有限空间作业安全培训和案例警示教育，不断提升从业人员有限空间作业安全意识和安全操作技能。
