# 大兴星牌健康科创园项目“5·17” 一般高处坠落事故调查报告

大兴区事故调查组

2025 年 8 月

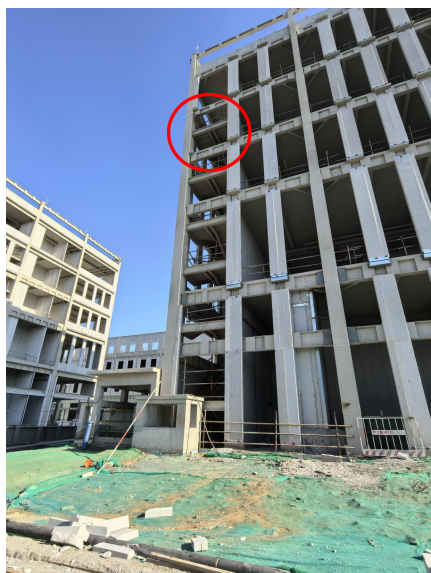
图1 事发位置

1#生产车间位于事发项目北门西南侧，车间整体为钢架结构，车间东北侧为楼梯间（见图 1），事故发生在 4 层与 5 层之

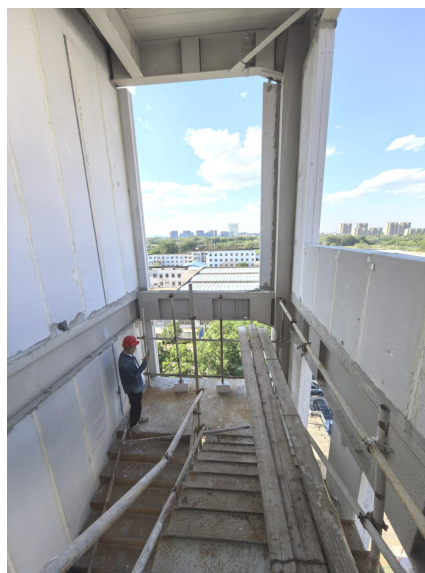
图2 楼梯拐角情况

间楼梯拐角处（见图2），拐角处北侧有一横梁，长约3米，宽约0.2米，高约0.6米，横梁下沿距离楼梯平台约1.6米，距离地面约22米，横梁上方东侧摆放一把斧子（见图3）；北侧横梁下方为防护栏杆，横向有2根钢管，上方钢管距离平台约1.24米，距离上方横梁距离约0.36米，2根钢管之间的距离约0.84米，竖向有2根钢管，东侧钢管距离东侧墙体约1.1米，西侧钢管距离西侧墙体约0.69米，2根钢管之间距离约0.92米；拐角东侧有3块脚手板搭建的作业平台，脚手板北侧放在防护栏杆上，南侧放在通向5层的第8级台阶上，脚手板距离横梁上沿约0.9米（见图4）；北侧横梁墙体外侧焊接一个三角铁支架（见图5）；楼梯间北侧下方有一通风竖井，长约2.4米，宽约1.23米，高约2.1米；通风竖井北侧地面上散落安全帽、盒尺、布鞋等物品（见图6）。

方式 1：1#生产车间 4 层与 5 层之间楼梯拐角处北侧未按要求设置临边防护<sup>[1][2]</sup>，杨某某站在拐角位置，其身体需要探出北

[2] 《建筑施工高处作业安全技术规范》（JGJ80-2016）4.1.1：坠落高度基准面 2 米及以上进行临边作业时，应在临空一侧设置防护栏杆，并应采用密目式安全立网或工具式栏板封闭。

侧防护杆完成测量作业。

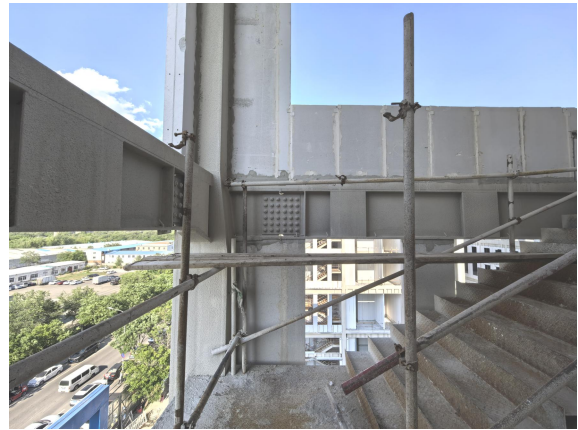
图 4 脚手板情况

方式 2：楼梯拐角东侧搭建脚手板，杨某某站在脚手板上，需要跨过北侧横梁完成测量作业，以脚手板为作业平台，其北侧未按要求设置临边防护。

综上，杨某某采取方式 1 或者方式 2 作业，其作业位置的防护措施均不符合要求，导致杨某某采取不安全的方式进行测量作业，为事故发生埋下隐患。

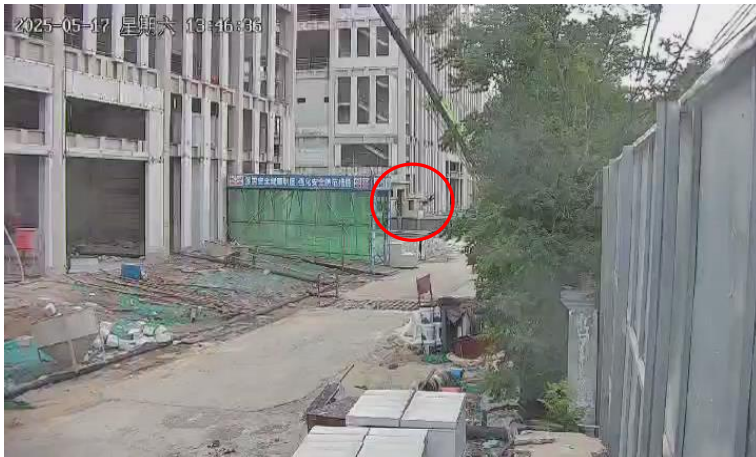
图 7 工人坠落时情况（监控截图）

2025 年 5 月 17 日 12 时左右，徐西路小组到达 1#生产车间施工现场，杨某某独自到楼上寻找测量点位，通过电话将测量数据告知徐西路，徐西路在一层负责记录。13 时 30 分左右，杨某某到达 1#生产车间 4 层与 5 层之间楼梯拐角处，开始测量 1#生产车间北侧外墙角铁位置的尺寸。根据监控视频显示：13 时 46 分，杨某某坠落至一层通风竖井顶部（见图 7）后反弹至地面（见

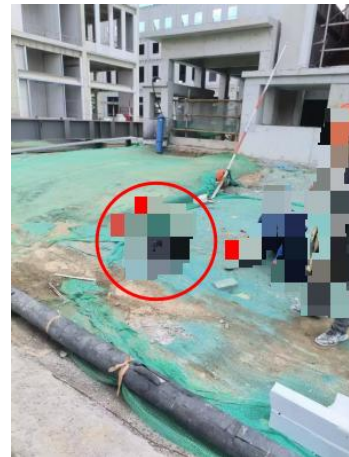
图 8 工人坠地情况

图 8)。徐西路听到杨某某叫声后赶到 1#生产车间北侧，看到杨某某侧躺在空地上便拨打了 110 报警。班组长李天从门卫室出来到达事发现场，拨打了 120，120 到场后将杨某某送至大兴区人民医院救治。

经查，杨某某坠落至地面时身上佩戴了安全带，且安全带完好，由此可以判断杨某某在作业时未正确使用安全带，未将安全带系挂在安全位置。
