# 京良路（芦求路-批发市场中轴路）道路工程 1 标段“7·27”一般坍塌事故调查报告

大兴区事故调查组

2025 年 10 月

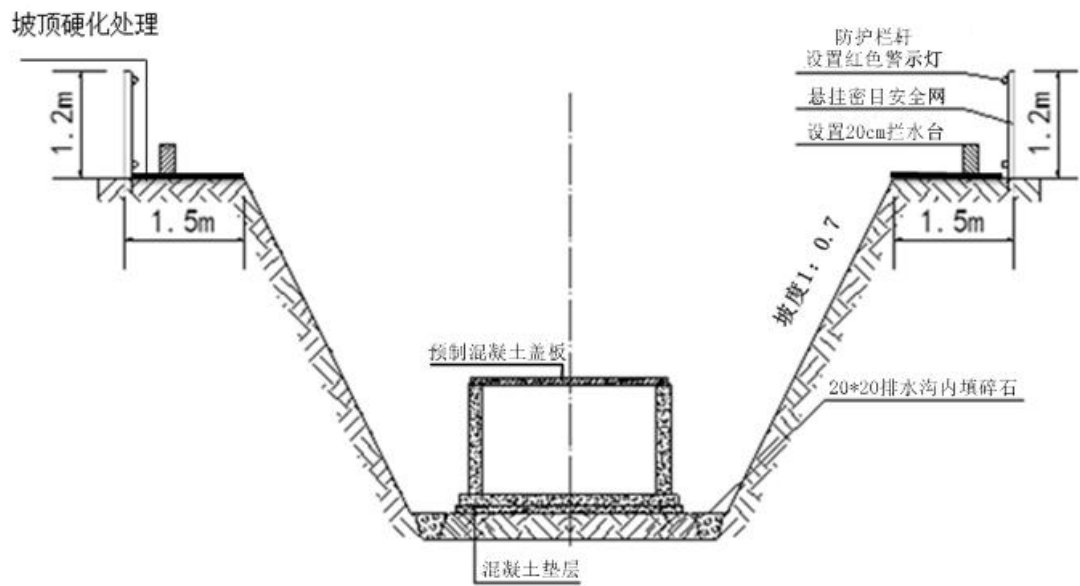
图 1 雨水沟槽横断面图示

事发沟槽土方挖掘以机械开挖为主，人工开挖为辅，分层分段施工，开挖深度均为 5 米以下。作业范围土质为杂填土、粉土等，防止土方坍塌的施工安全措施为放坡<sup>[1]</sup>开挖（见图 1），施工方案设定放坡比<sup>[2]</sup>为 1:0.7（见图 2）。

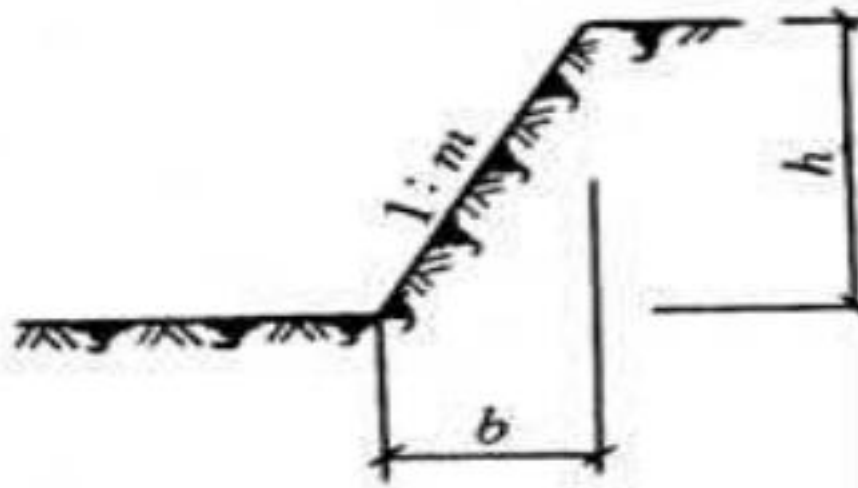
图 2 放坡比图示

经现场勘验，事发沟槽上沿宽约 7.8 米，沟底宽约 5.2 米，深约 4 米。可以计算得出事发时沟槽放坡比为 1:0.3

( $1:m, m=b/h=(7.8-5.2)\div 2\div 4\approx 0.3$ ), 远低于施工方案规定的放坡比 ( $1:0.7$ ), 未严格履行防止土方坍塌的施工安全措施。

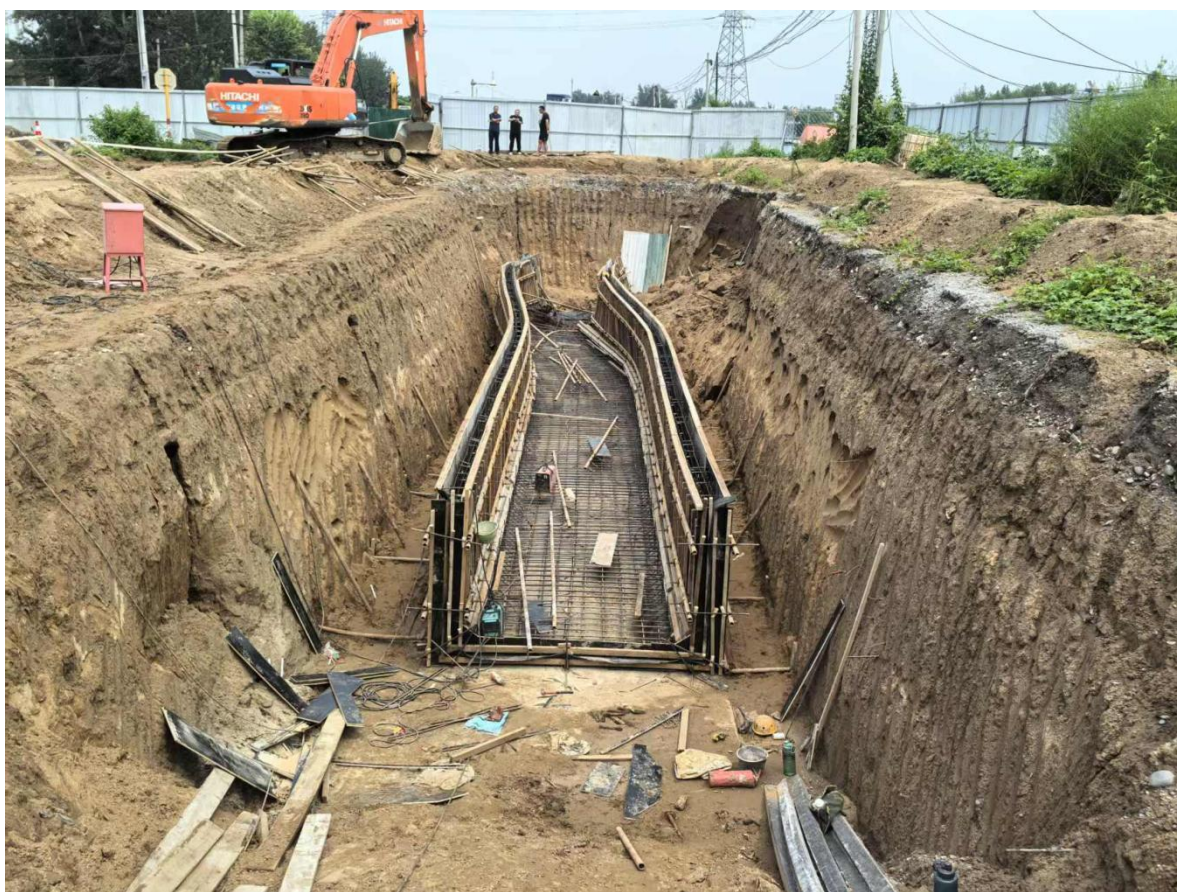
图 3 事发沟槽图示（由西向东拍摄）

事发作业位置位于芦求路与京良路交叉口向东 150 米路北侧。现场雨水沟槽东西向设置，长约 28.5 米，上沿宽约 7.8 米，沟底宽约 5.2 米，深约 4 米。沟槽内建有雨水方沟模板架，模板架宽约 3.23 米，高约 2.03 米，模板架与沟槽北侧边坡间隙宽约 1.58 米，模板架与沟槽南侧边坡间隙宽约 1 米（见图 3）。沟槽西南侧边坡出现坍塌，坍塌最宽处约 14.5 米（见图 4）。

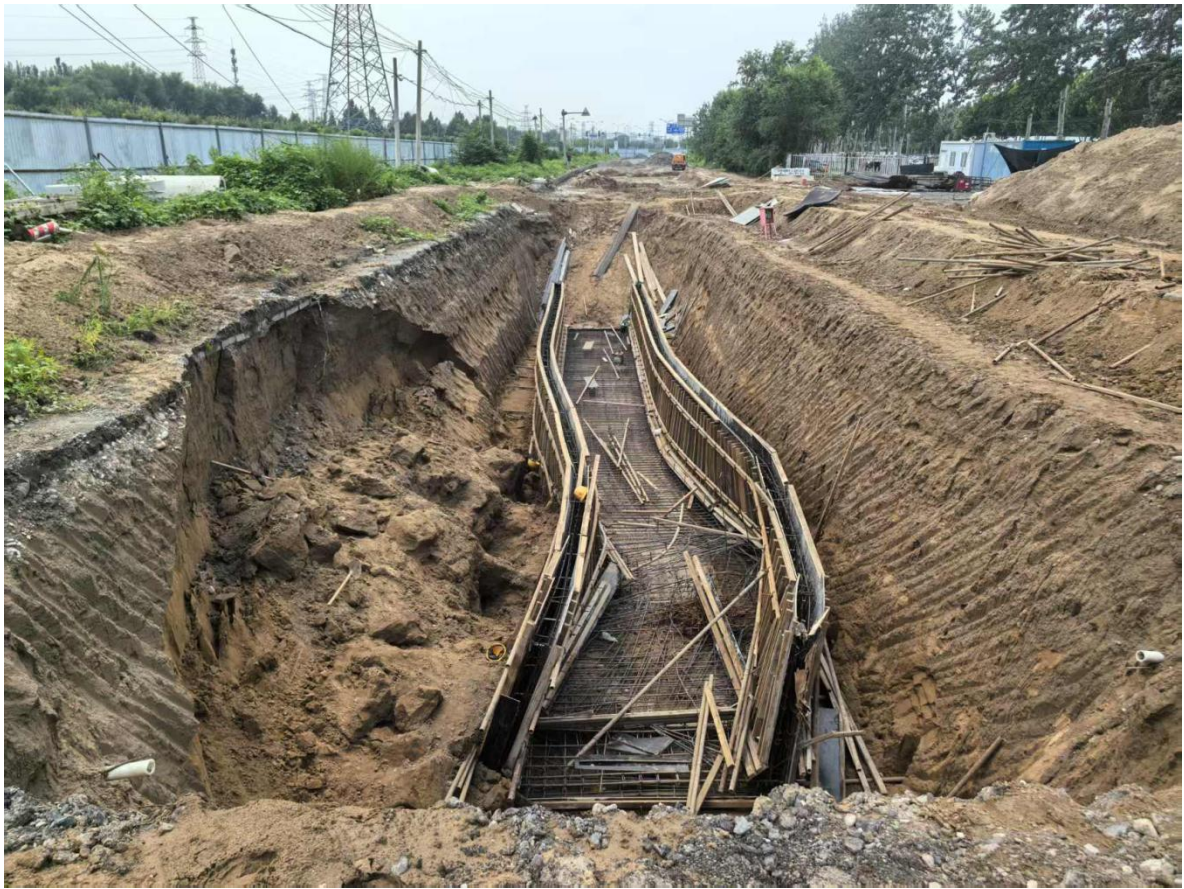
图 4 坍塌处图示（由东向西拍摄）

事故调查组通过现场勘验、询问调查、分析论证，认定事故直接原因为：未按施工方案作业，放坡系数不够，边坡土体强度无法平衡自重及外部荷载（雨水），引发失稳坍塌。具体情况分析如下：

事发沟槽于 7 月 24 日开挖完成后, 大兴区 25、26 连续两日出现了间断性降雨, 降雨渗入边坡土体, 导致土体含水量升高, 对边坡稳定性产生一定影响。

施工方案是保障边坡安全的基础，参建各单位要通过“交底-监督-审批”全流程管控，确保执行不打折扣。一是建设单位要强化安全技术交底工作，施工前组织技术、施工、监理单位人员开展专项交底，明确地质勘察情况、讲解图纸等核心技术参数，确保施工作业人员完全理解要求，避免因认知偏差导致违规操作。二是总包单位、监理单位要落实现场监督，安排专职安全管理人员与技术人员全程盯控边坡开挖作业，实时核查实际放坡比是否符合方案要求，对分层开挖超深、擅自调整坡度等行为，立即下达停工令，整改验收合格后方可复工。三是施工单位要落实安全生产主体责任，抓细抓实安全生产工作，建立“技术人员牵头、施工员监督、安全员巡查、作业班组落实”的责任链条，规避侥
