# 大兴西红门快乐童年公司“7·23” 一般机械伤害事故调查报告

大兴区事故调查组

2025 年 11 月

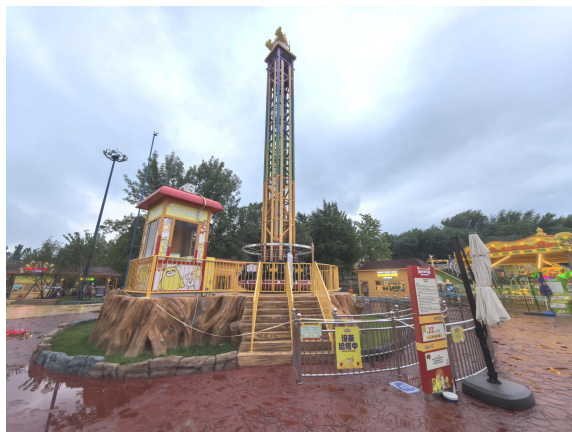
图 1 事发设备现场情况

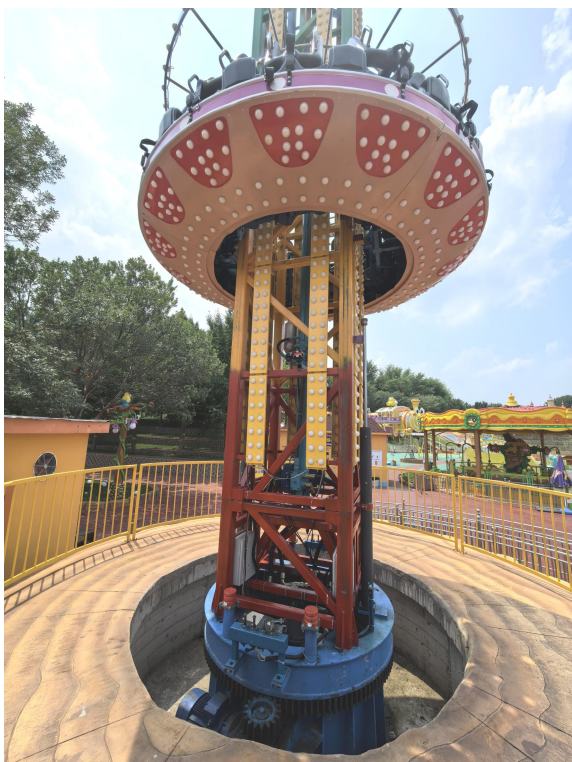
图 3 底座、塔体、座舱情况

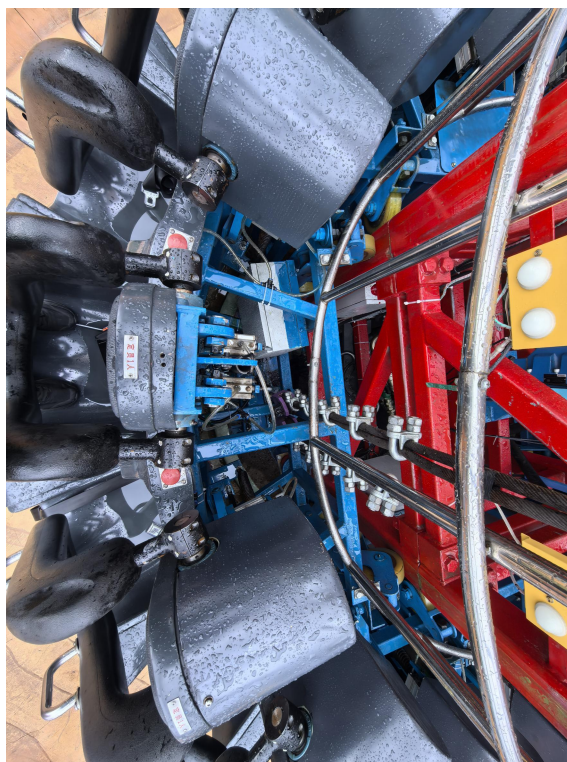
事故发生在大兴区地铁文化公园阳光拍拍熊列车主题乐园内，该乐园分为 3 个区域，分别是时光小镇、勇气山峰、欢乐峡谷，事发旋转塔位于时光小镇区域，旋转塔位于高台上，四周有护栏，东北侧设置出入口（见图 1）。旋转塔分为控制室和塔体 2 部分，其中塔体由底座、旋转底架、上下塔体、旋转塔顶组成（见图 2），旋转底架上固定座舱，座舱由 16 个座位组成圆形（见图 3），座舱压杆采用压肩式压杆，其中一座位上部防护罩被拆卸（见图 4），座舱内部放置扳手、螺丝等工具和零件（见图 5）。底座上安装 2 组弹簧集电器，分别位于底座东西两侧，每组弹簧集电器有 4 根立柱，其中东侧弹簧集电器的 4 根立柱自北向南分别是火线、零线、座舱信号线进线、座舱信号线回线（见图 6），在电源接通的情况下，火线立柱是带电的。控制室位于塔体东侧，控制室内安装操作台，操作台面板上装有指示灯、仪

图 4 被拆卸的座舱情况

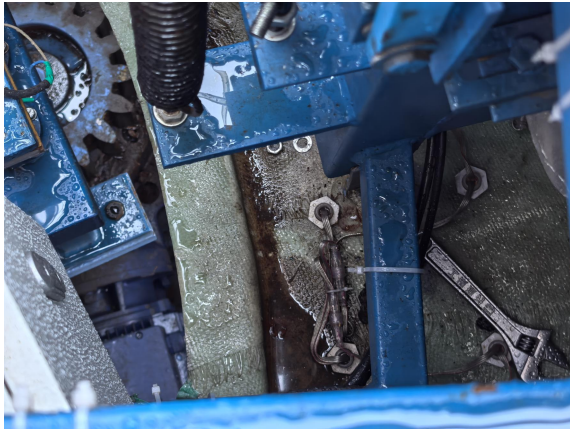
图 5 座舱内的扳手及零件情况

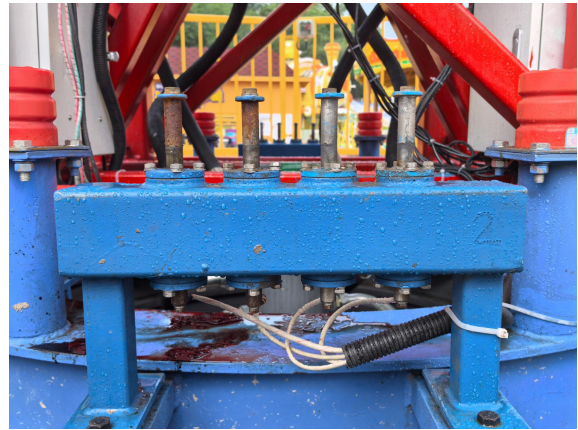
图 6 东侧的弹簧集电器情况

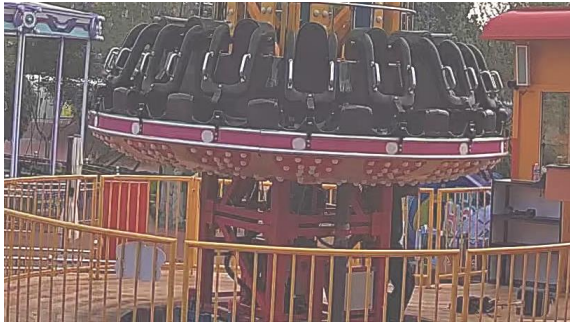
王某某站在底座上，背向塔体将手从座舱底部伸进座舱内作业；9 时 16 分，王某某离开底座，让高苗将座舱下调后又再次站在底座上作业（见图 9）；9 时 19 分，王某某离开底座，让高苗将座舱降落到底座上，王某某站在座舱上进行维修；9 时 32 分，王某某让高苗再次调整座舱高度，高苗多次调整后未能达到王某某要求的高度，便让王某某自行调整，王某某同意后到控制室自行调整座舱高度（见图 10），调整到合适高度后，王某某站在塔体东侧，面向塔体左脚先踩到底座上，然后右脚踩到底座上，左脚抬起，转身调整身体背向塔体时，其身体发生抖动，随后膝盖弯曲向下蹲，座舱同时下落（见图 11），将王某某压在下面，高苗在控制室内发现控制台指示灯全部熄灭后便询问王某某（见图 12），随后出来查看情况，发现王某某被压后立即用对讲机呼叫，工作人员陆续赶到现场，工作人员试图抬起座舱未果，通过控制面板操作设备没有反应，9 时 38 分，维修员蔺志刚到达现场，查看控制台发现设备处于断电状态（见图 13），在接通电源后将座舱升起，工作人员拨打 120，因不清楚王某某受伤情况没有移动，在出入口拉上警戒线，用雨伞对王某某进行遮挡（见图 14）；9 时 55 分，120 到达现场，将王某某送至北京大学第一医院救治，后经抢救无效死亡。

图 9 王某某维修时情况

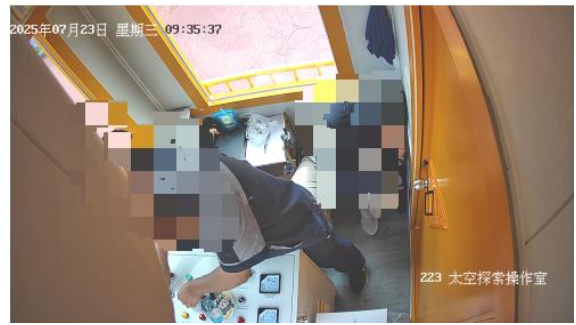
图 10 王某某调整座舱高度时情况

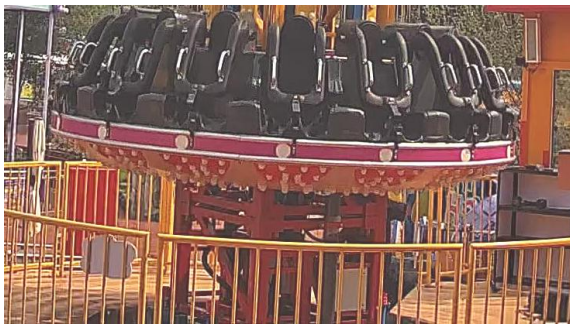
图 11 事发时情况

由于王某某未按厂家提供的操作规程的要求，进入旋转塔底部与载人座舱之间作业，导致带有剩余电流保护装置的主电源开关跳闸断电，载人座舱由于自重下降，王某某被挤压在旋转塔底部与载人座舱之间致死。

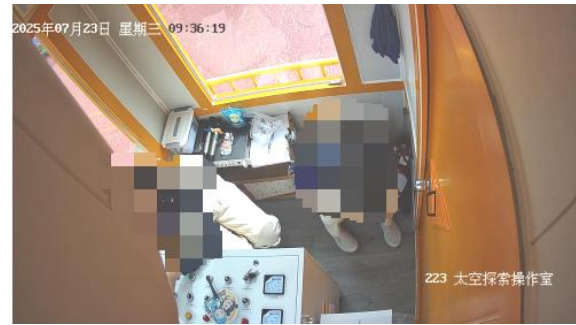
图 12 事发时控制室内情况

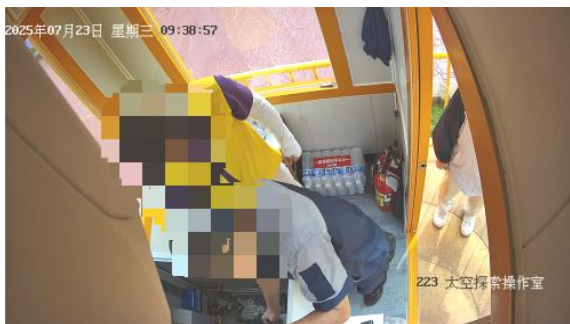
图 13 救援时合闸情况

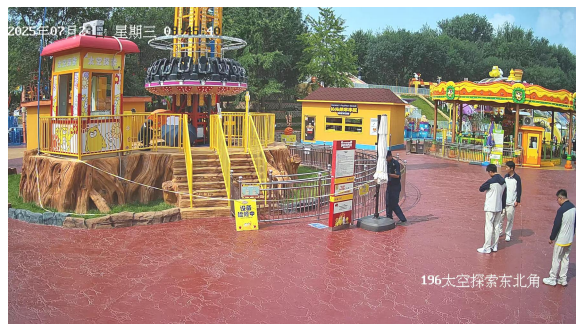
图 14 座舱升起后情况
