北京市大兴区西红门商业综合区四期  
(4H 酒店等 2 项) 工程“8·10”  
一般触电事故调查报告

大兴区事故调查组

2025 年 12 月

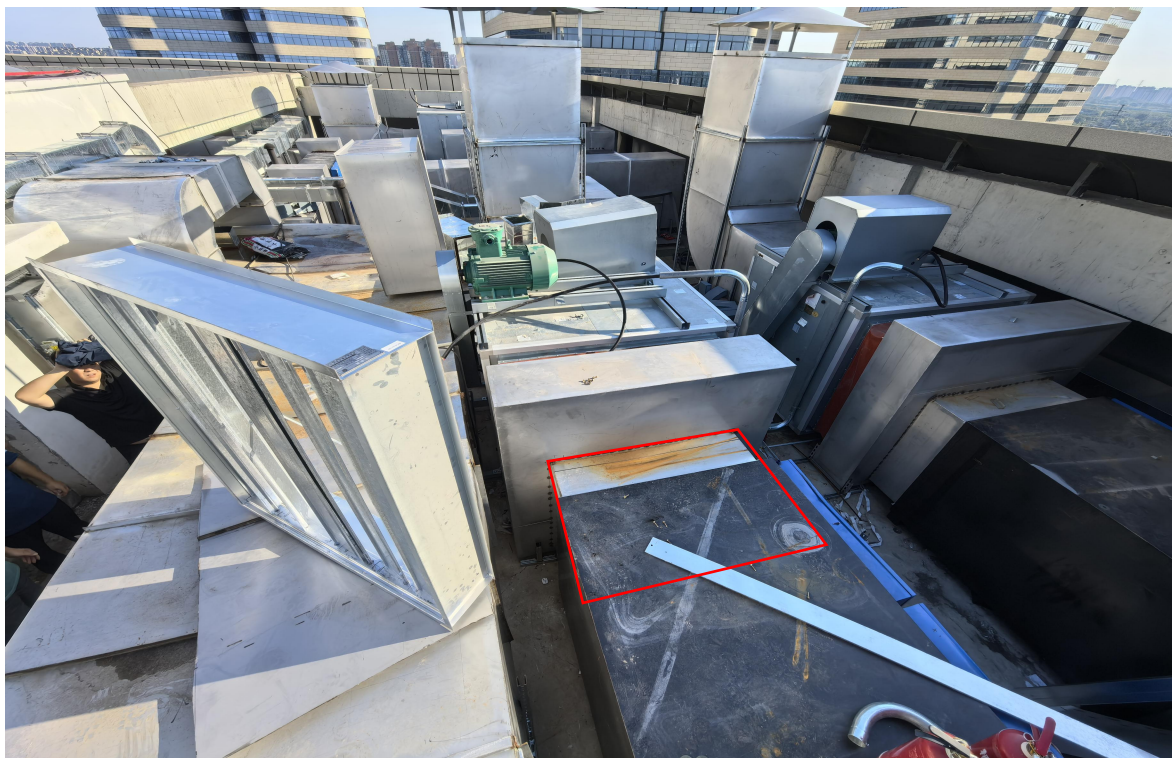
事发作业位置位于公寓 12 层屋面西北侧，事发位置装有通风管道、排油烟系统管道等设备设施。事发排油烟系统管道宽约 1.16 米、高约 1.4 米。油烟管道与东侧通风管道之间缝隙宽约 0.4 米（见图 1）。油烟管道上方可见电弧灼烧痕迹（见图 2）。管道下方地面有三级配电箱、角磨机等工具（见图 3），配电箱用电线路沿管道向东南侧铺设至配电室。配电室内设有配电柜，三级配电箱连接线散落在地面（见图 4、图 5、图 6）。

图 1 事发作业区域图示（由北向南拍摄）

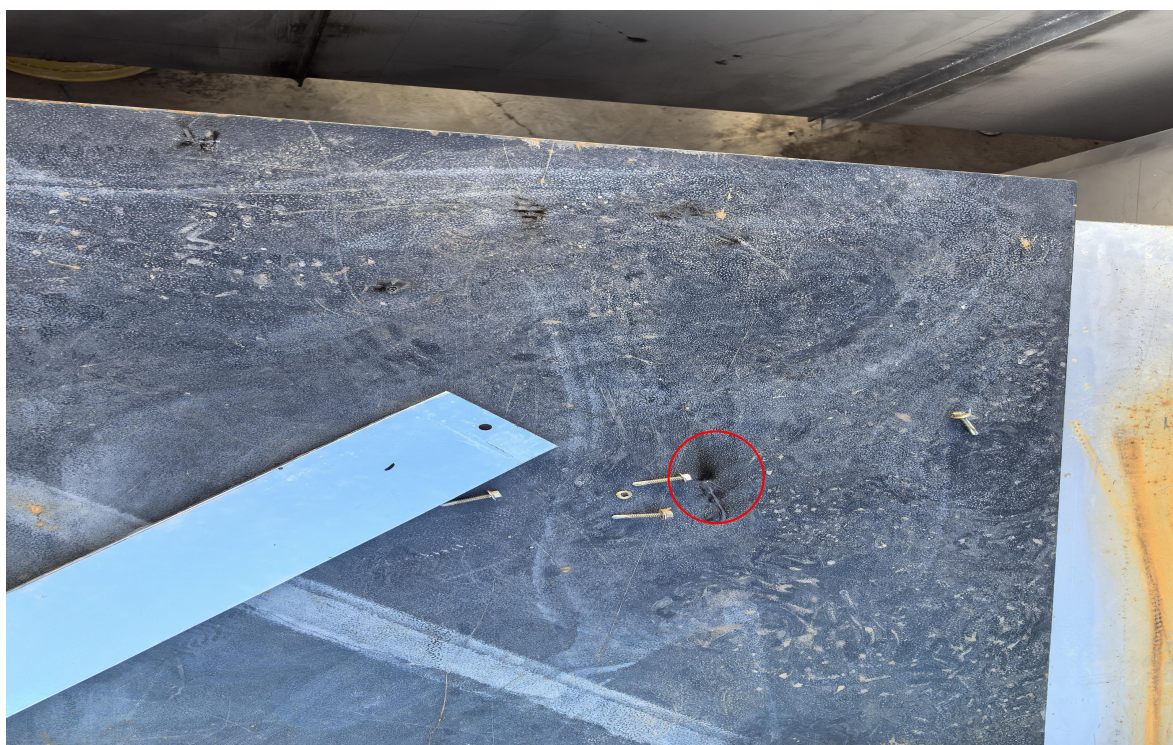
图 2 电弧灼烧痕迹图示

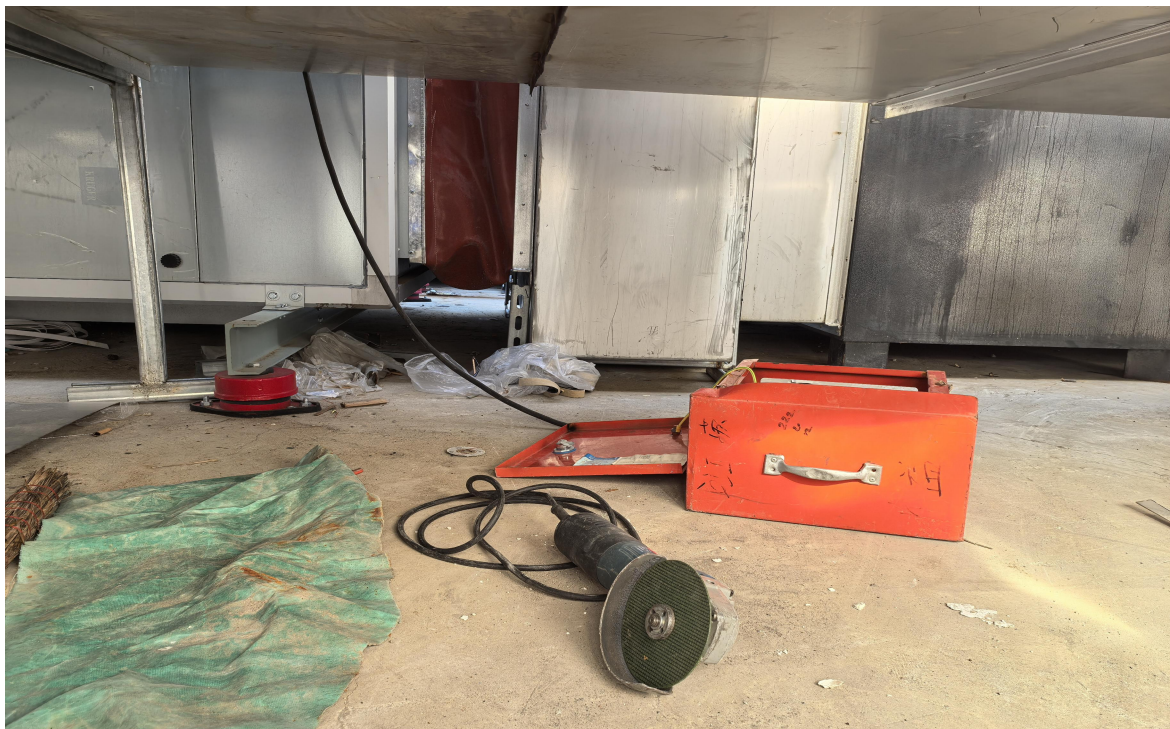
图 3 配电箱角磨机图示

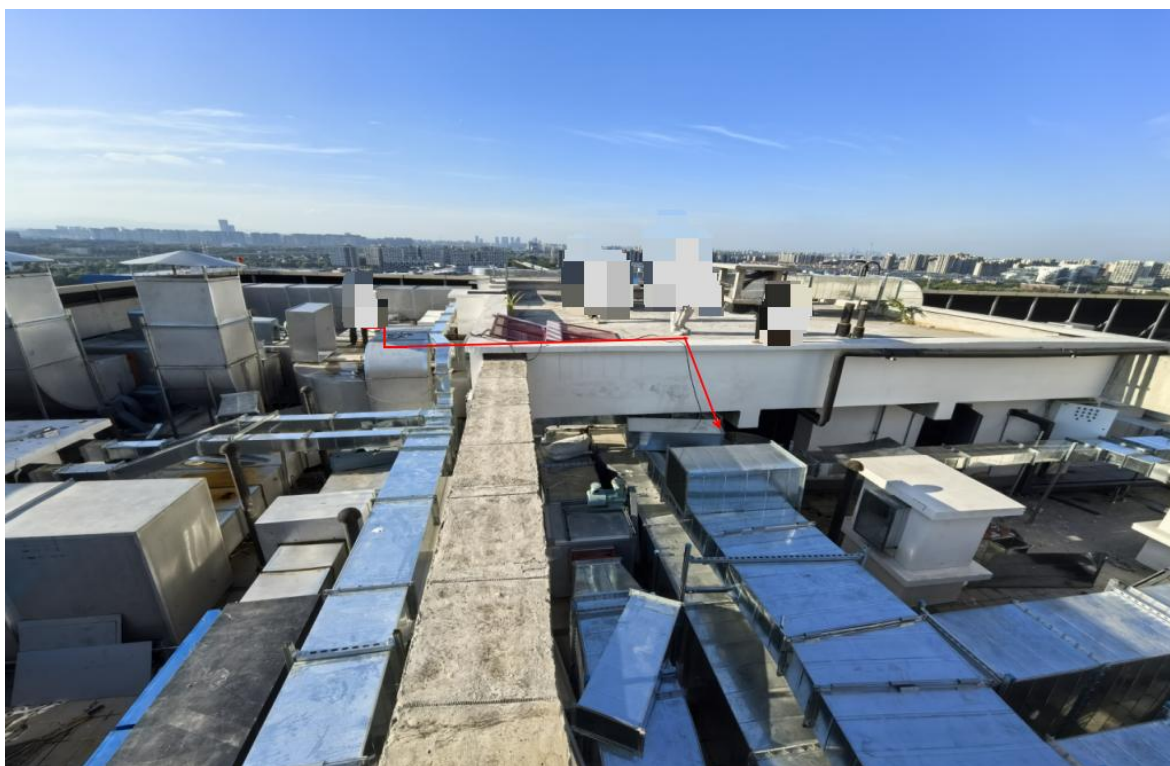
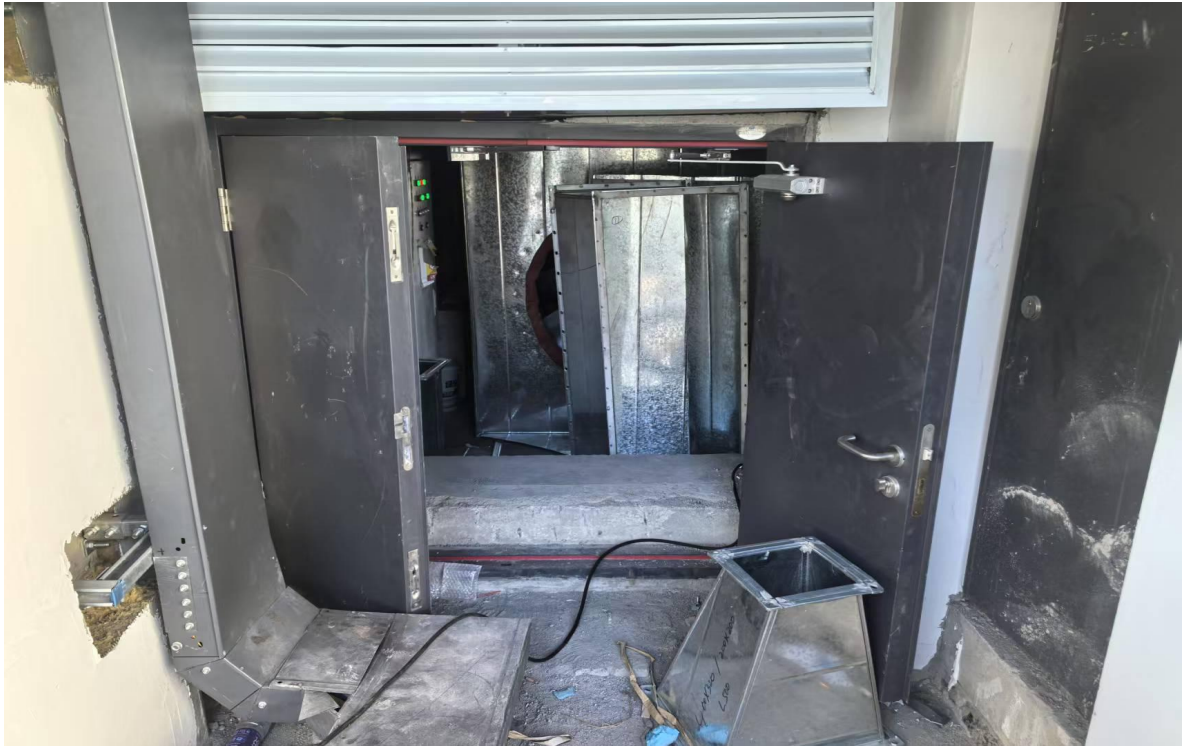
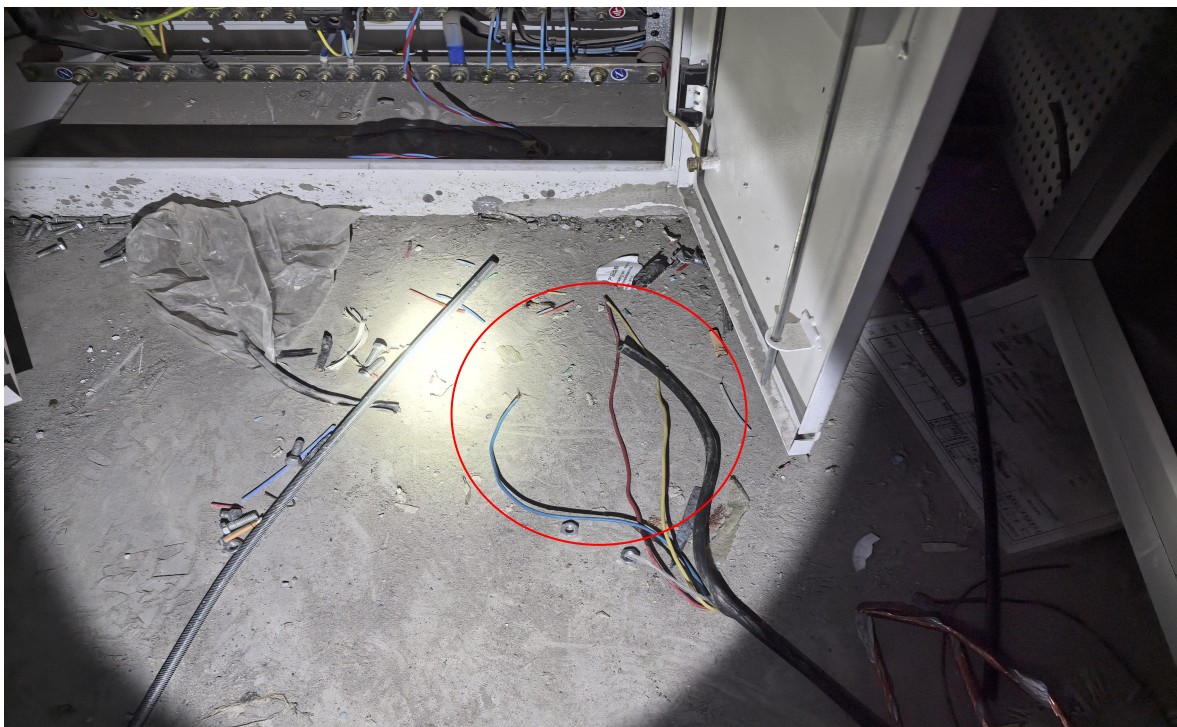
图 4 用电线路敷设图示

图 5 用电线路敷设图示

图 6 用电线路敷设图示

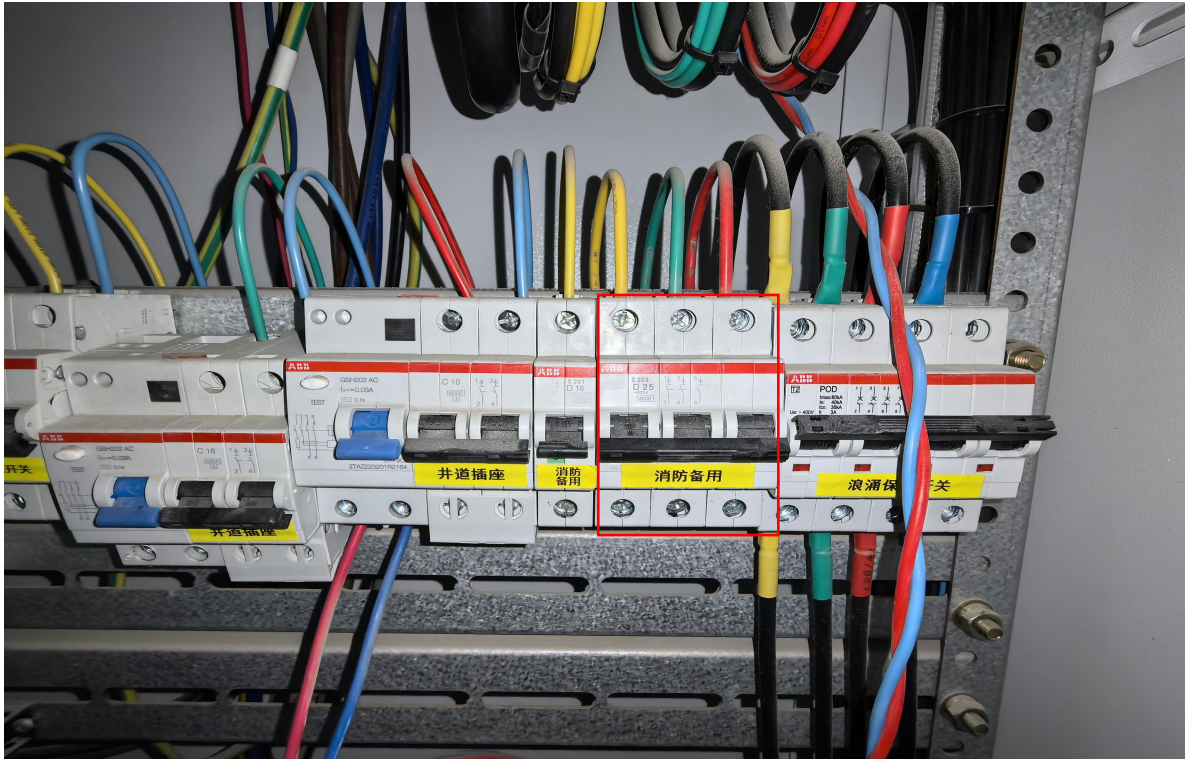
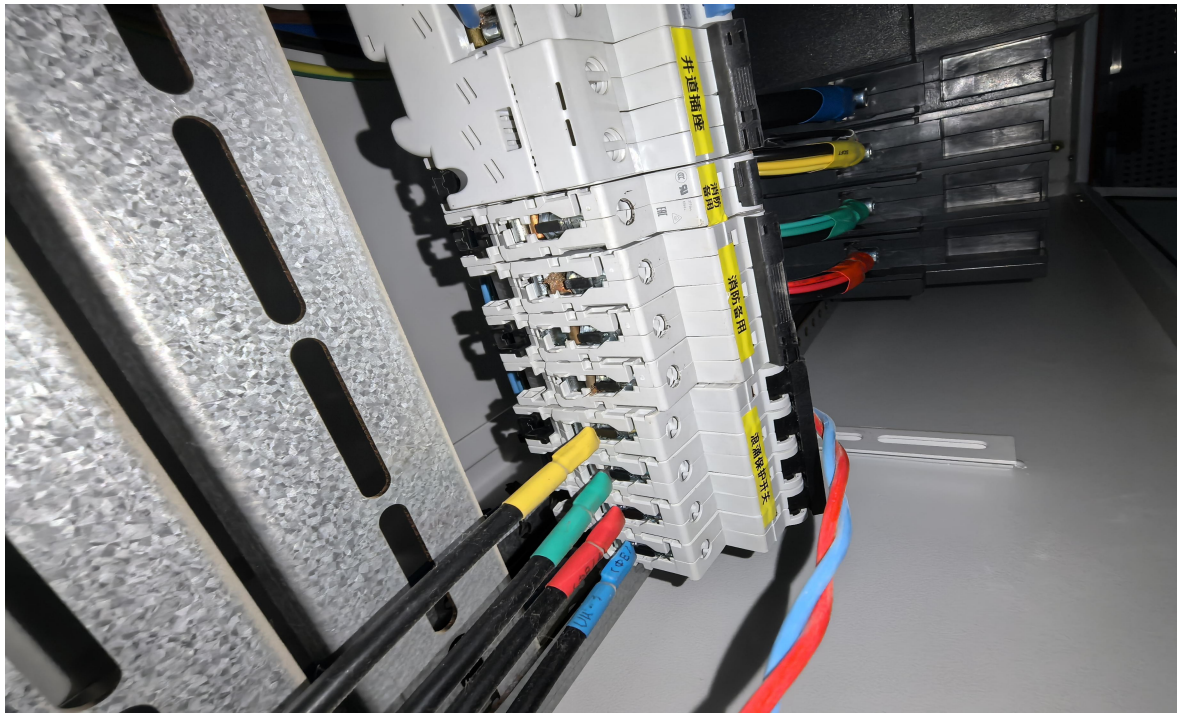
图 7

作业人员陈淑山将配电箱黄、蓝、红三相电源线分别接入配电柜空置“消防备用”三相三极开关（三相均为火线，相间电压<sup>[3]</sup>380V，单相对地电压<sup>[4]</sup>220V）负荷侧 A、B、C 接线端子<sup>[5]</sup>（见图 7、图 8）。这种连接方式，在完成对配电箱送电后，配电箱黄色相线接通 220V 对地电压，经由配电箱内接地端子排造成配电箱金属箱体、箱门通带 220V 对地电压。

山不具备特种作业人员资格（建筑电工）且错接用电线路，其在配电柜操作“消防备用”开关合闸，完成对配电箱送电，配电箱黄色相线接通 220V 对地电压，经由配电箱内接地端子排造成配电箱金属箱体、箱门通带 220V 对地电压，电流通过作业人员董某某身体与金属桥架形成电源接地回路，造成董某某触电。

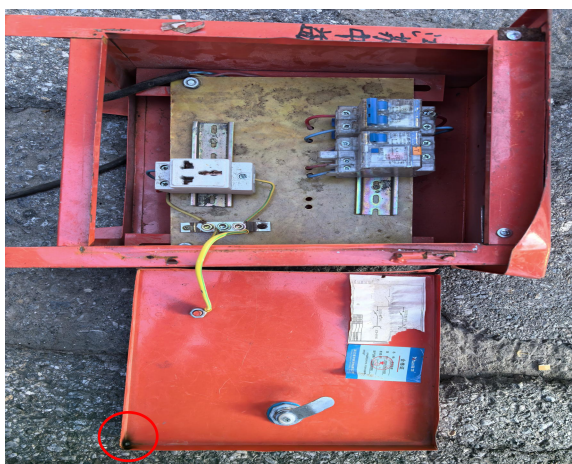
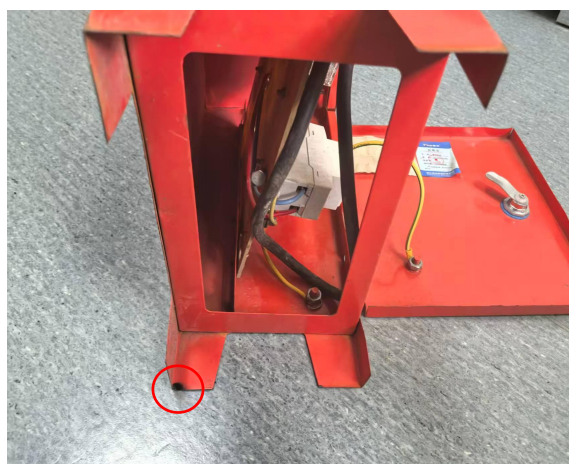
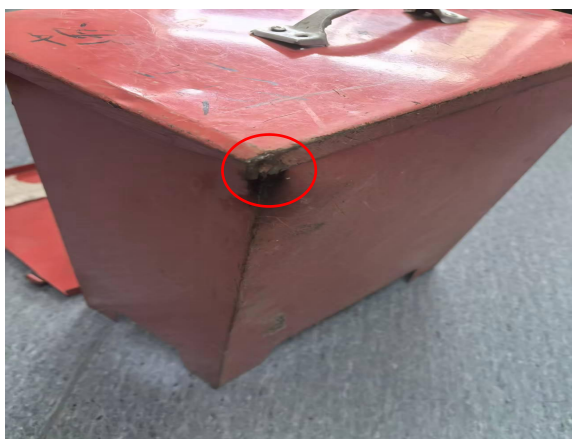
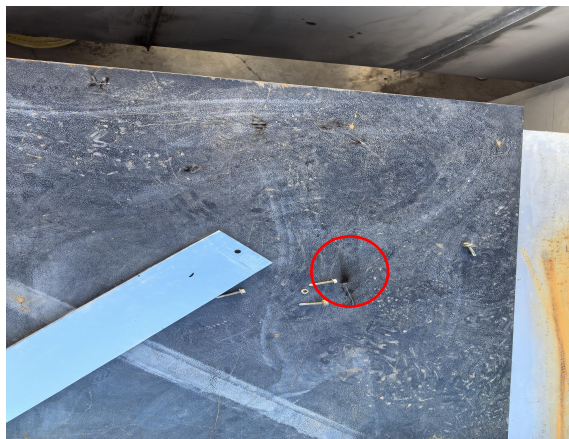
图 9

事发配电箱内含单相双极漏电保护开关控制三相电源插座，电源线（三相三芯绝缘护套线）已接入配电箱相关接线端子，其中黄色相线接入配电箱接地端子排与配电箱箱体接地线、箱门接地线相连，蓝色相线接入漏电保护开关相线端子，红色相线接入漏电保护开关零线端子。陈淑山完成对配电箱送电后，导致箱体存在多处明显放电痕迹（见图 9、图 10、图 11、图 12）。

事发时，陈淑山在配电室操作空气断路器合闸供电，导致配电箱箱体带电，董某某身体接触配电箱或金属管道，电流会瞬间通过人体形成回路，引发触电，这与“合闸后听到喊叫”的时间线完全吻合。

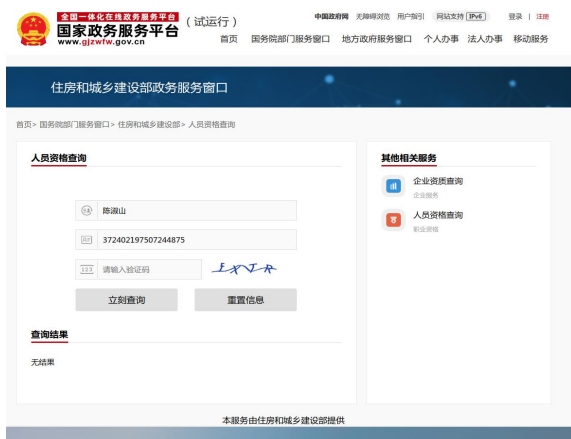
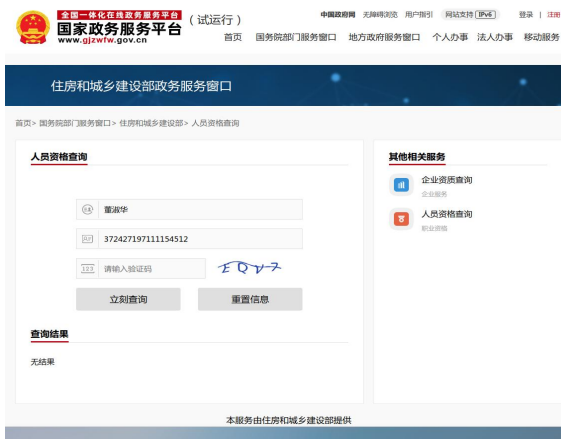
事发作业人员陈淑山、董某某均未取得建筑施工特种作业人员操作资格证书--建筑电工<sup>[6][7]</sup>（见图 13、图 14），陈淑山从事事发用电线路连接工作为违章作业。

图 13 陈淑山资格查询截图

图 14 董某某资格查询截图

江苏中益公司应建立分级分类准入程序，明确各岗位所需安全技能标准，对新进场人员开展岗前技能培训与安全素养测评，不合格者严禁上岗。对现有人员进行轮训，重点强化实操技能与应急处置能力培训；要严格落实特种作业人员持证上岗制度，定期核查证书有效性，对证书过期或技能不达标者，暂停上岗并组织补考复训，严禁无证上岗作业。
