# 北京福森园林绿化工程有限公司“8·17” 一般触电事故调查报告

2023年8月17日15时24分左右，位于大兴区天华大街与永大路交叉口向北60米，工人在进行树木修剪过程中发生一起触电事故，造成一名工人死亡。

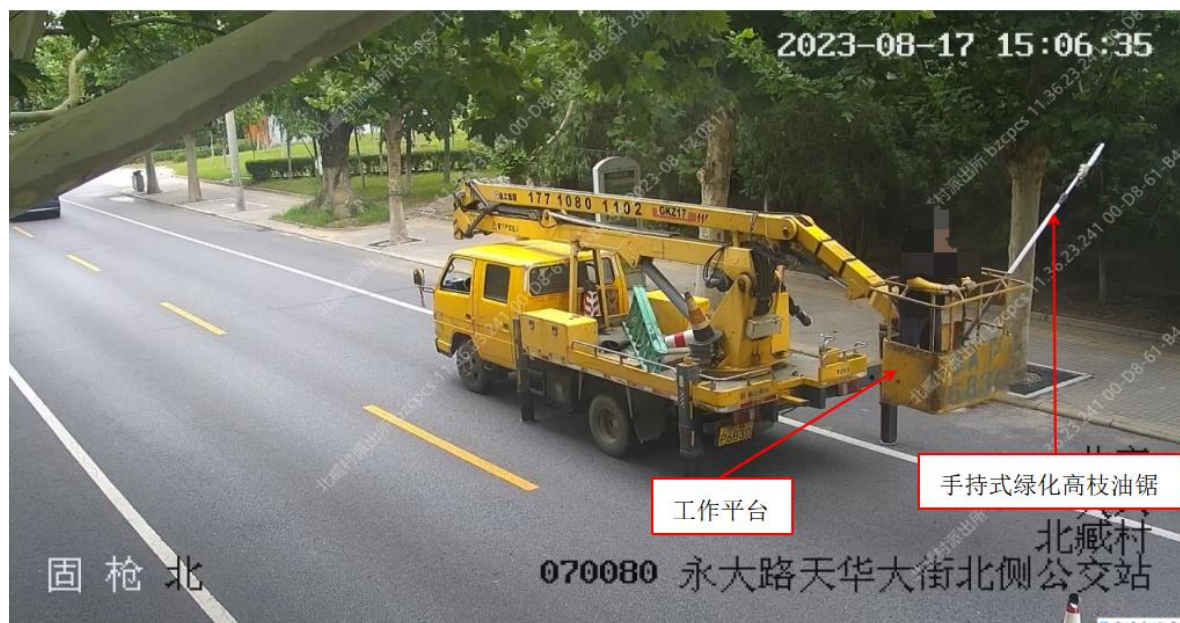
工作平台启动时情况

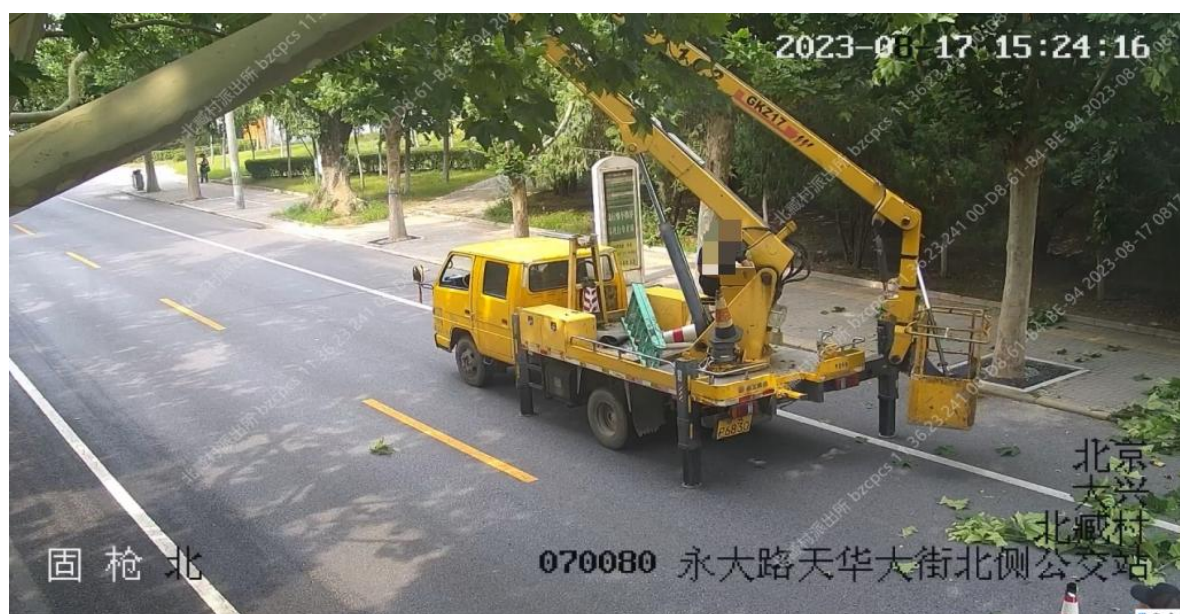
工作平台降落时情况

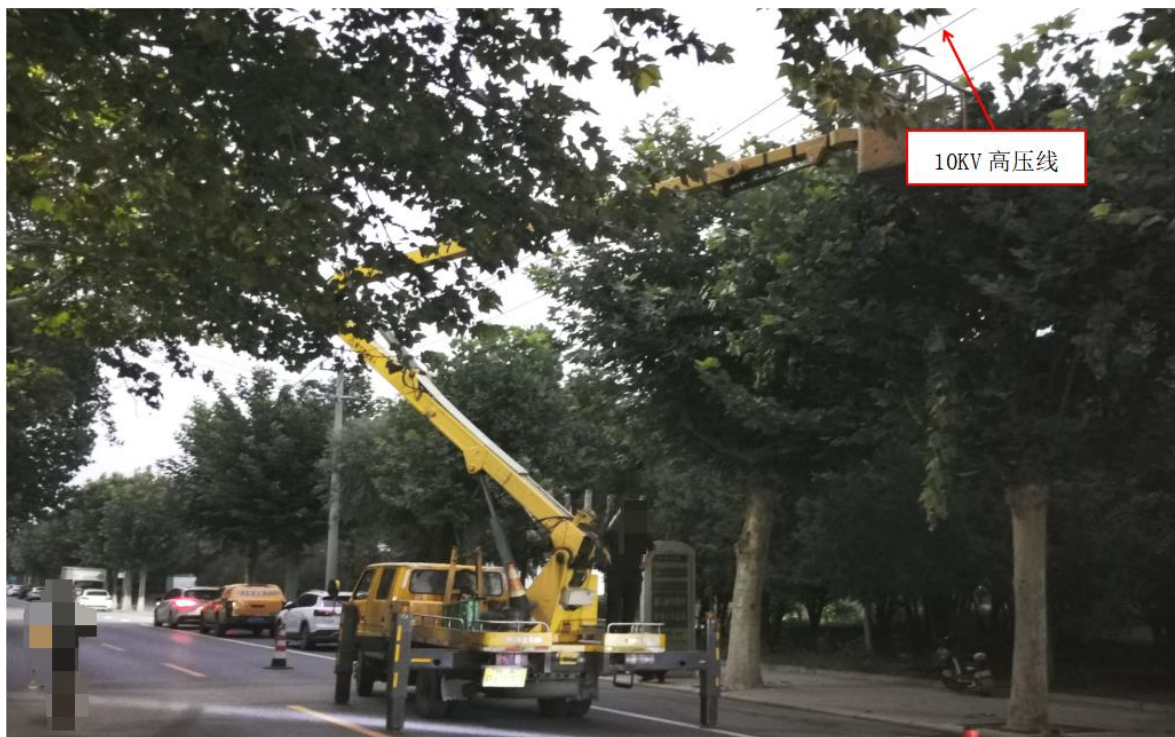
事发现场还原图

经专业机构鉴定：不排除是由于作业人员在砍剪树木过程中未能与带电导线保持足够的安全距离，导致触电事故发生。10kV金属路的运维情况符合相关法律法规和规程规范的要求。

按照《城镇绿地养护技术规范》（DB11/T 213-2022）8.13要求：“在高压线附近作业，应注意安全，避免触电，需要时请供电部门配合。”经查，事发时作业上方电线为10KV高压线，施工单位未采取防触电措施，未请供电部门配合，最终导致事故发生。
