# 北京城建道桥建设集团有限公司“11·14” 一般起重伤害事故调查报告

2023年11月14日13时40分左右，大兴新城西片区起步区（八村安置房）北区DX00-0408-0012地块R2二类居住用地、DX00-0408-0021地块U2环境设施用地项目内，工人在吊装无保温外墙板过程中发生一起起重伤害事故，造成1名工人死亡。

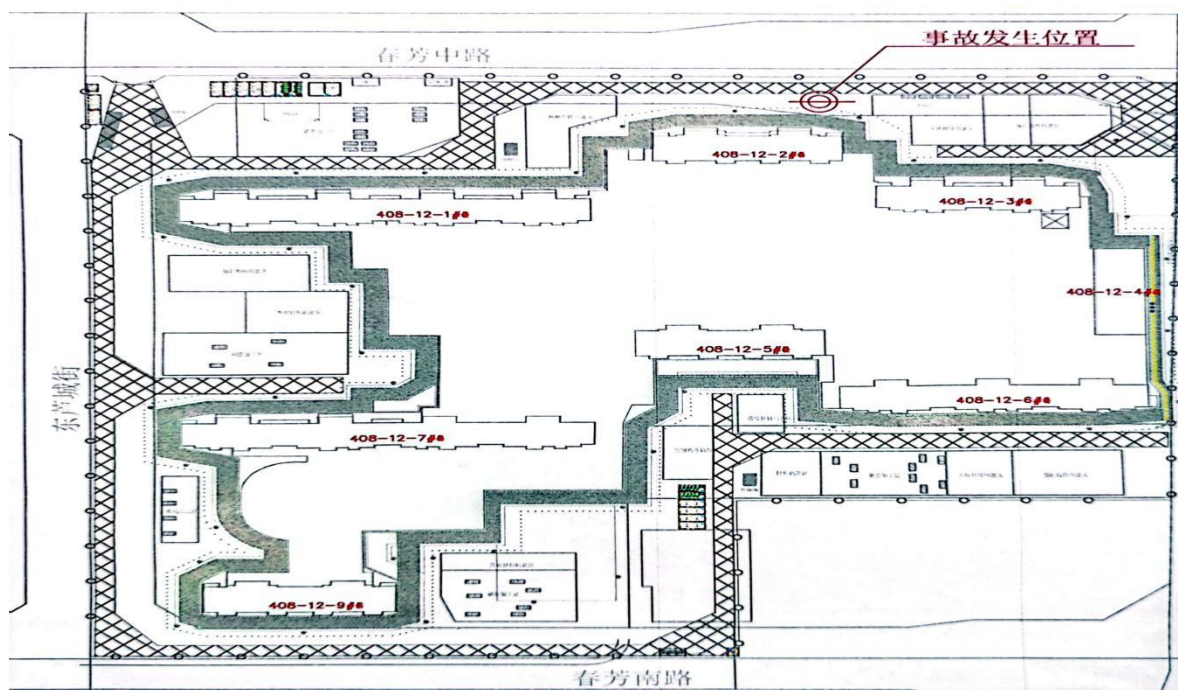
(图 1) 事发位置示意图

经现场勘验,事发位置位于该施工项目 2 号楼北侧(见图 1),事发时作业塔吊自编号为 1 号。货车东西向停放在 2 号楼北侧通道处,货车南侧,由西向东分别为塔吊标准节存放区、模板存放架及竹胶板堆(见图 2)。模板存放架东西向设置,存放架已放置 4 块墙板(包括事发墙板),墙板北侧壁至货车南侧间距约 3 米(见图 3)。事发时吊运墙板宽约 1.9 米,高约 2.6 米,厚度约 0.2 米,重量约 1.5 吨(见图 4),距墙板下沿 0.7 米处,水平位置有磕碰痕迹(见图 5)。运输货车高车板与地面间距约 1.37 米,货车南侧六个绞轮及车板侧面有磕碰痕迹(见图 6)。死者倒在货车底部,头部出血(见图 7)。

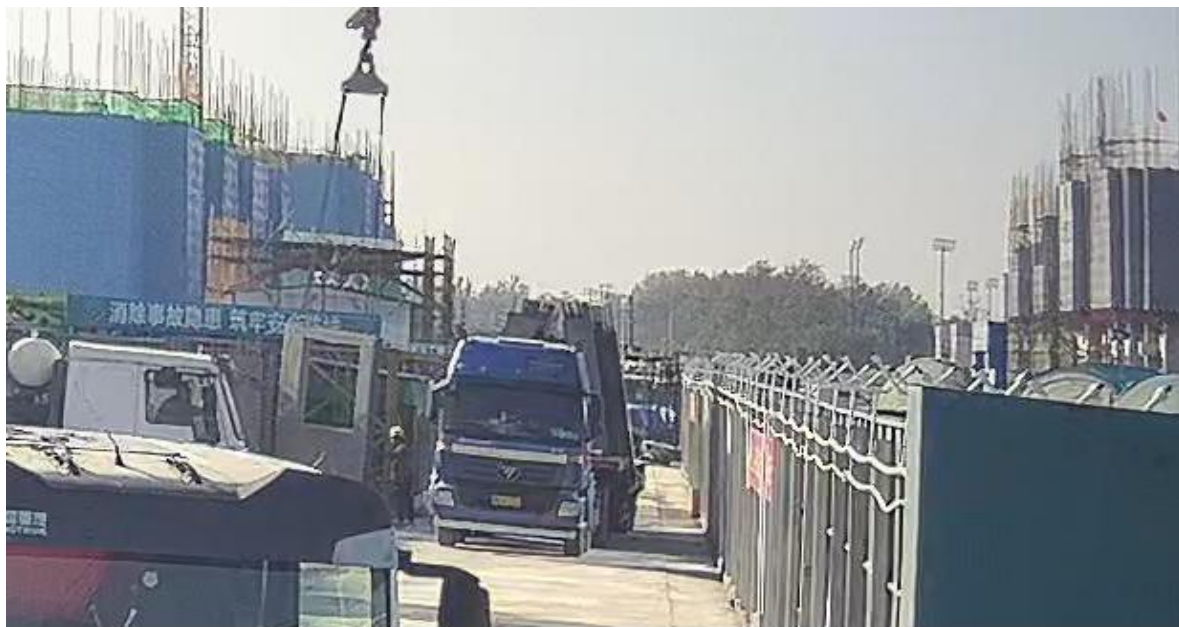
（图8）监控视频截图（由东向西拍摄）

信号工李晓民，未认真观察吊装作业现场状况，未严格执行“十不吊”<sup>[3]</sup>原则，在墙板被卡、袁某某上前调整时，其向塔吊

司机发出“向前（北侧）走点小车”的指令，造成小车向北侧运行后墙板出现斜拉斜牵（见图8），吊装墙板受到了向北侧的牵引力，致使墙板分开后向北侧大幅摆动，导致事故发生。
