# 北京兴政园林绿化有限责任公司“8·9” 一般淹溺事故调查报告

2023年8月9日14时30分左右，位于大兴区青云店镇辖区内东辛屯水闸东侧，北京兴政园林绿化有限责任公司组织工人进行河道内水草清理作业过程中，1名作业人员不慎淹溺死亡。

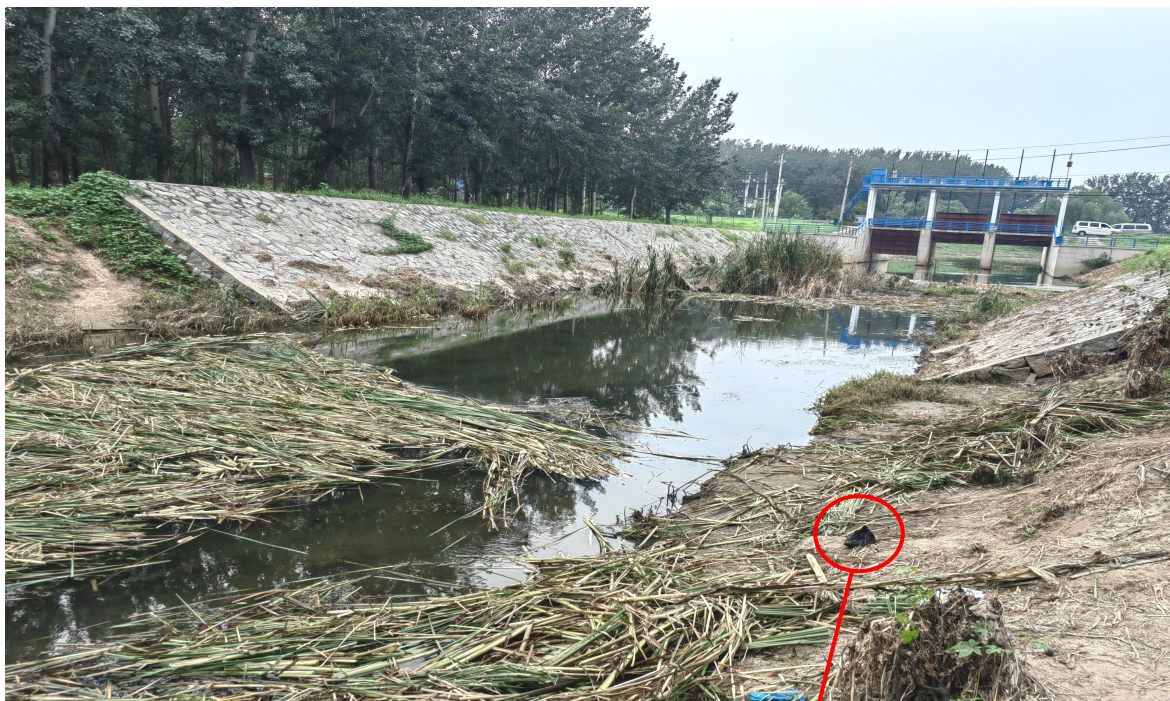
事故现场位于青云店镇凤河东辛屯闸东南侧约100米处河道北侧，河道两侧堤岸与河床约呈40度。该位置河道宽度约11.82米，河水深度约0.45米。河道内水面上漂浮有被清理完的水草。事发位置北侧约1.5米放置有一只黑色运动鞋。

事发位置

死者的鞋
