# 建设综合勘察研究设计院有限公司“6·16” 一般车辆伤害事故调查报告

大兴区事故调查组

2025 年 10 月

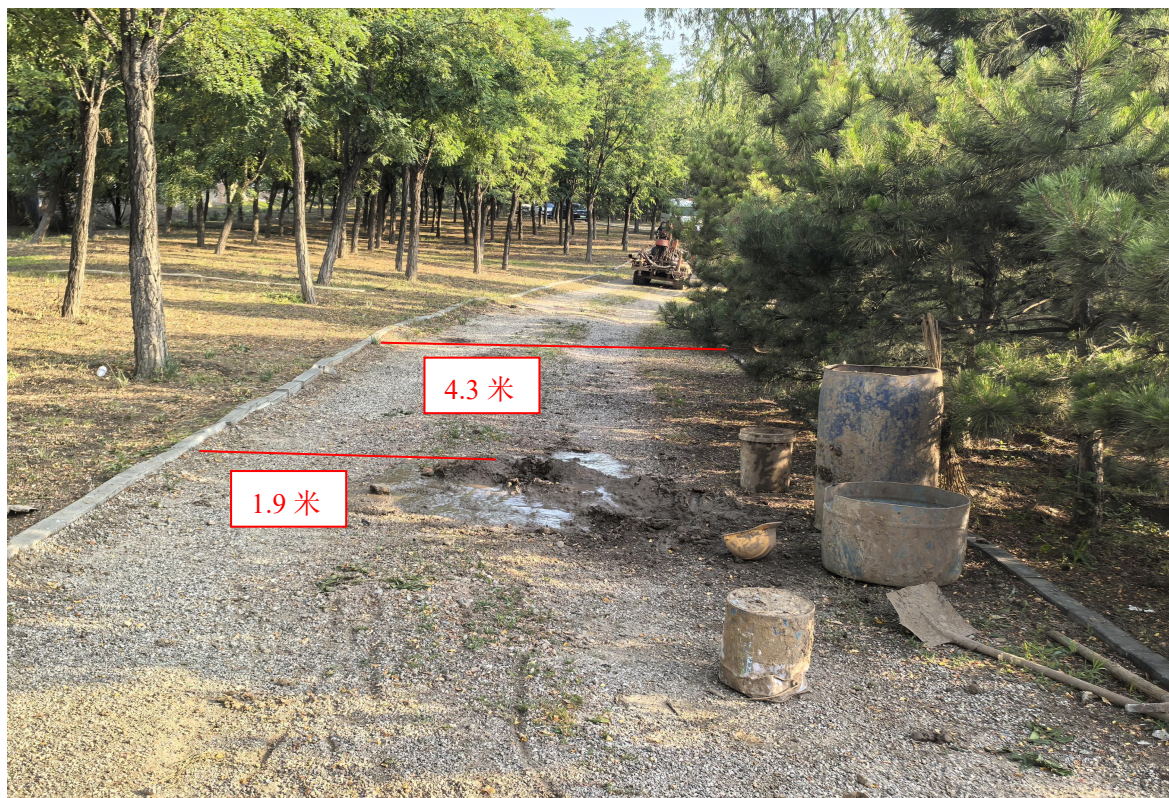
图 1（由北向南拍摄）

事发作业现场位于大兴区旧宫镇庾殿生态公园东侧南北向碎石道路上，事发位置道路宽约4.3米，钻探孔距道路东侧边沿约1.9米（见图1）。钻探孔向南约20米处，道路上有血迹，自钻孔位置至钻机停放处之间道路，由北向南呈缓坡状，北高南低，坡度约为15度。（见图2、图3）。血迹向南约12米处，停放一台履带式钻机。钻机长3.1米，宽1.75米，主要构造分为四部分，分别为钻机主体、柴油机1（为钻机提供动力）、行驶操作区、柴油机2（为行驶提供动力）（见图4）。履带间可见明显血迹、人体组织（见图5、图6）。钻机初始行驶轨迹呈“S”形路线（见图7）。

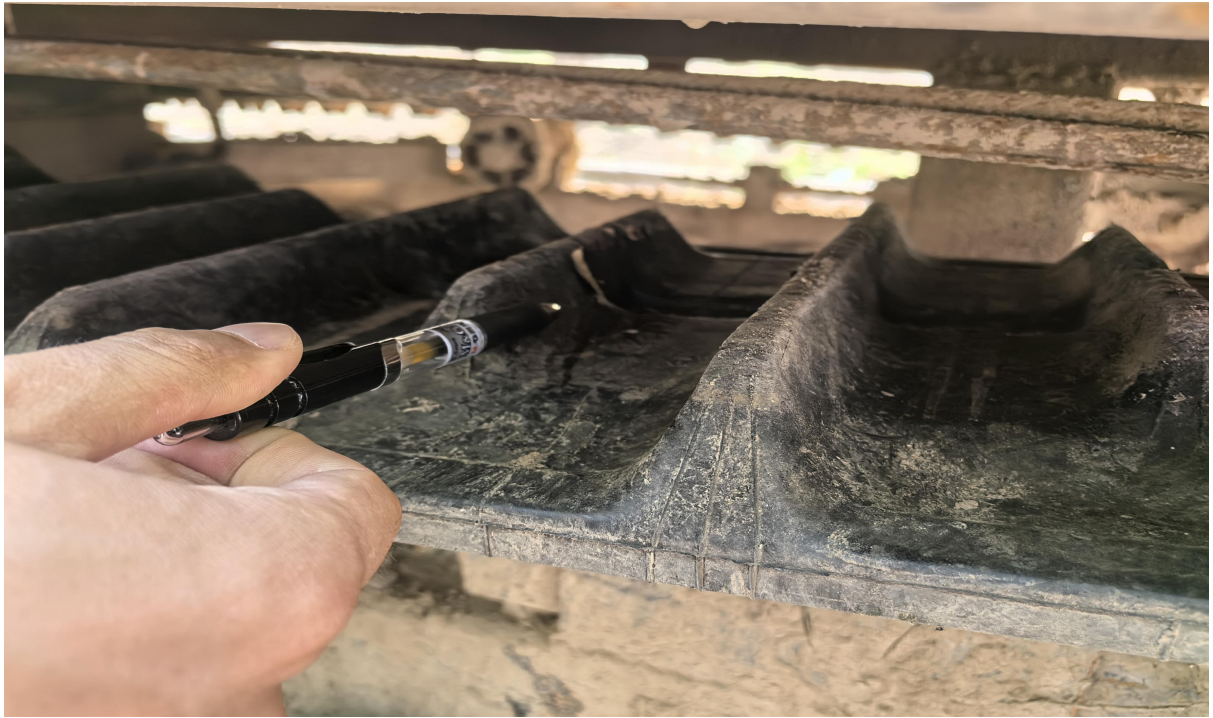
图 5 血迹及人体组织

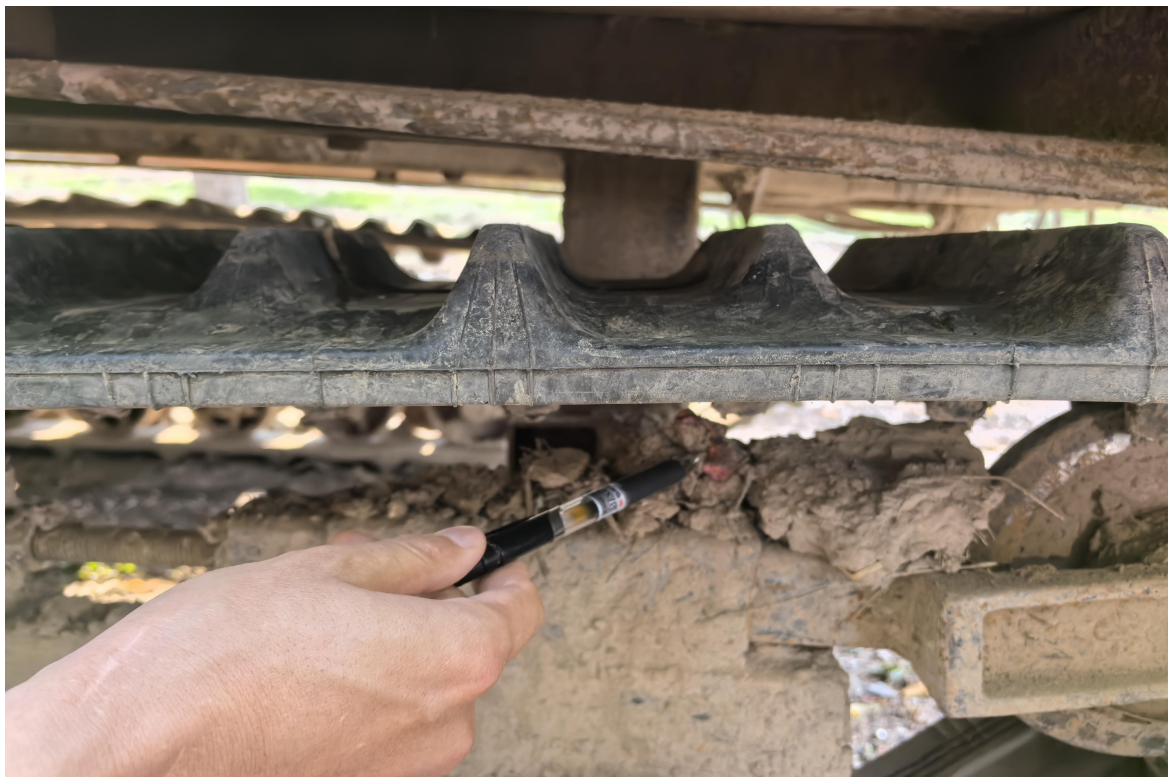
图 6 血迹及人体组织

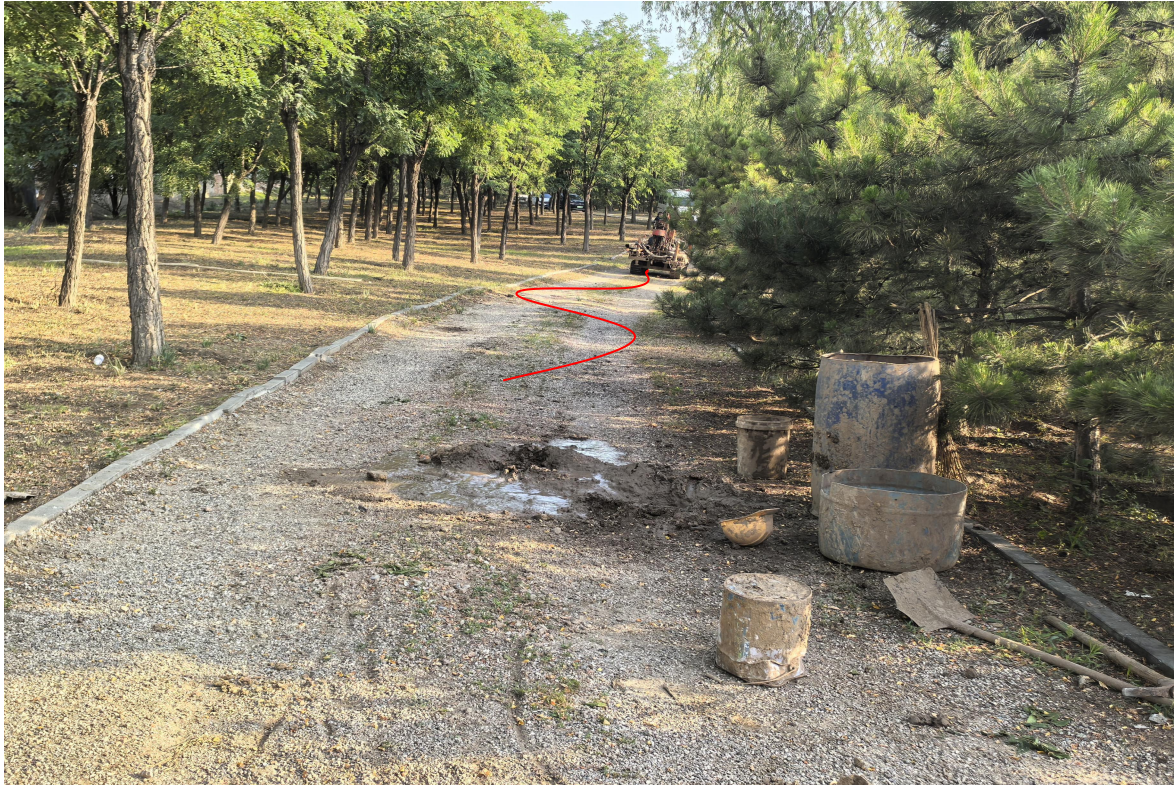
图 7 行驶轨迹（由北向南拍摄）

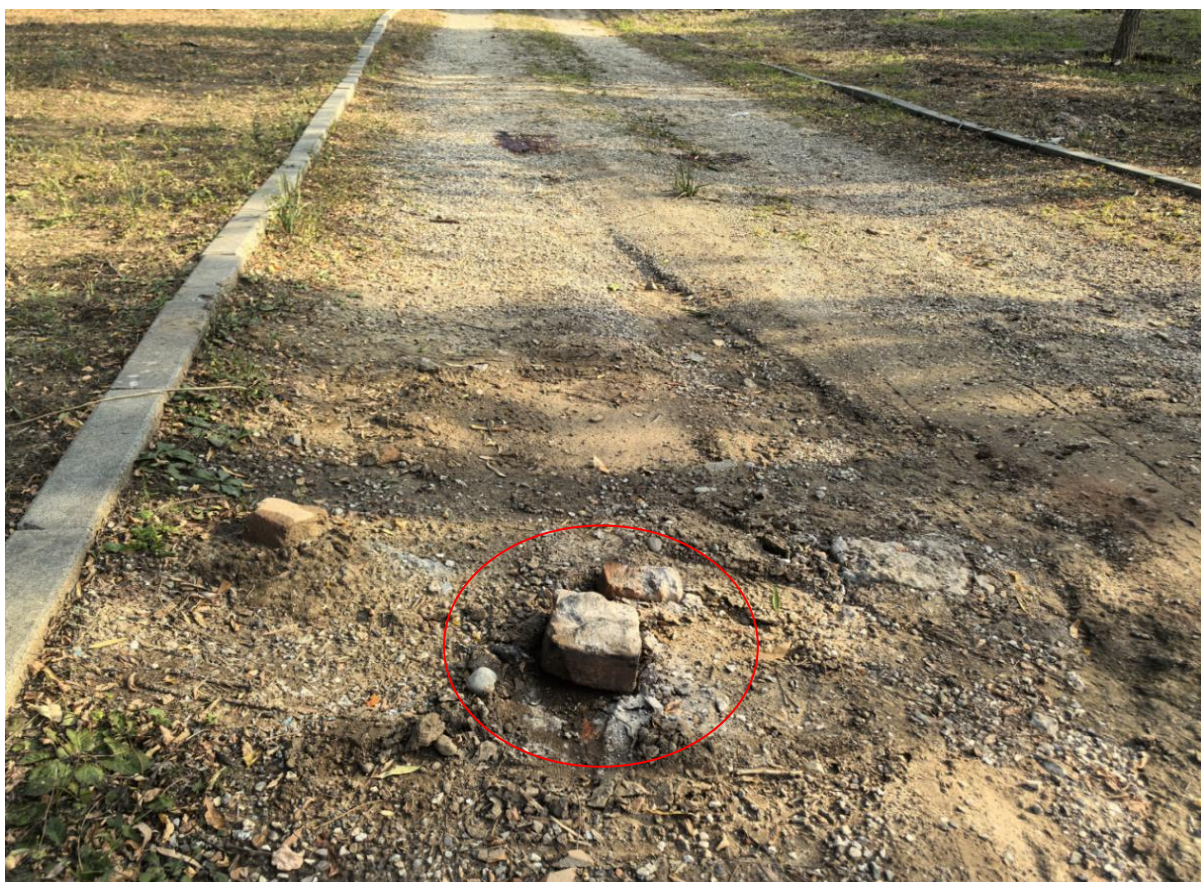
事故调查组通过现场勘验、询问调查，查明事故直接原因为：操作员郭某某驾驶勘察车辆转场过程中，车辆碾压道路上的石块后产生颠簸，郭某某失稳从车辆上坠落，被碾压致死。具体情况分析如下：

通过现场勘察，事发勘察车辆左侧履带行驶轨迹经过道路上的石块，且石块有明显的错位情况（见图8）

图 8 碾压石块图示
