北京安通林汽车饰件有限公司汽车内饰件  
扩产项目竣工环境保护验收监测报告

建设单位: 北京安通林汽车饰件有限公司

编制单位: 谱尼测试集团股份有限公司

2018年09月

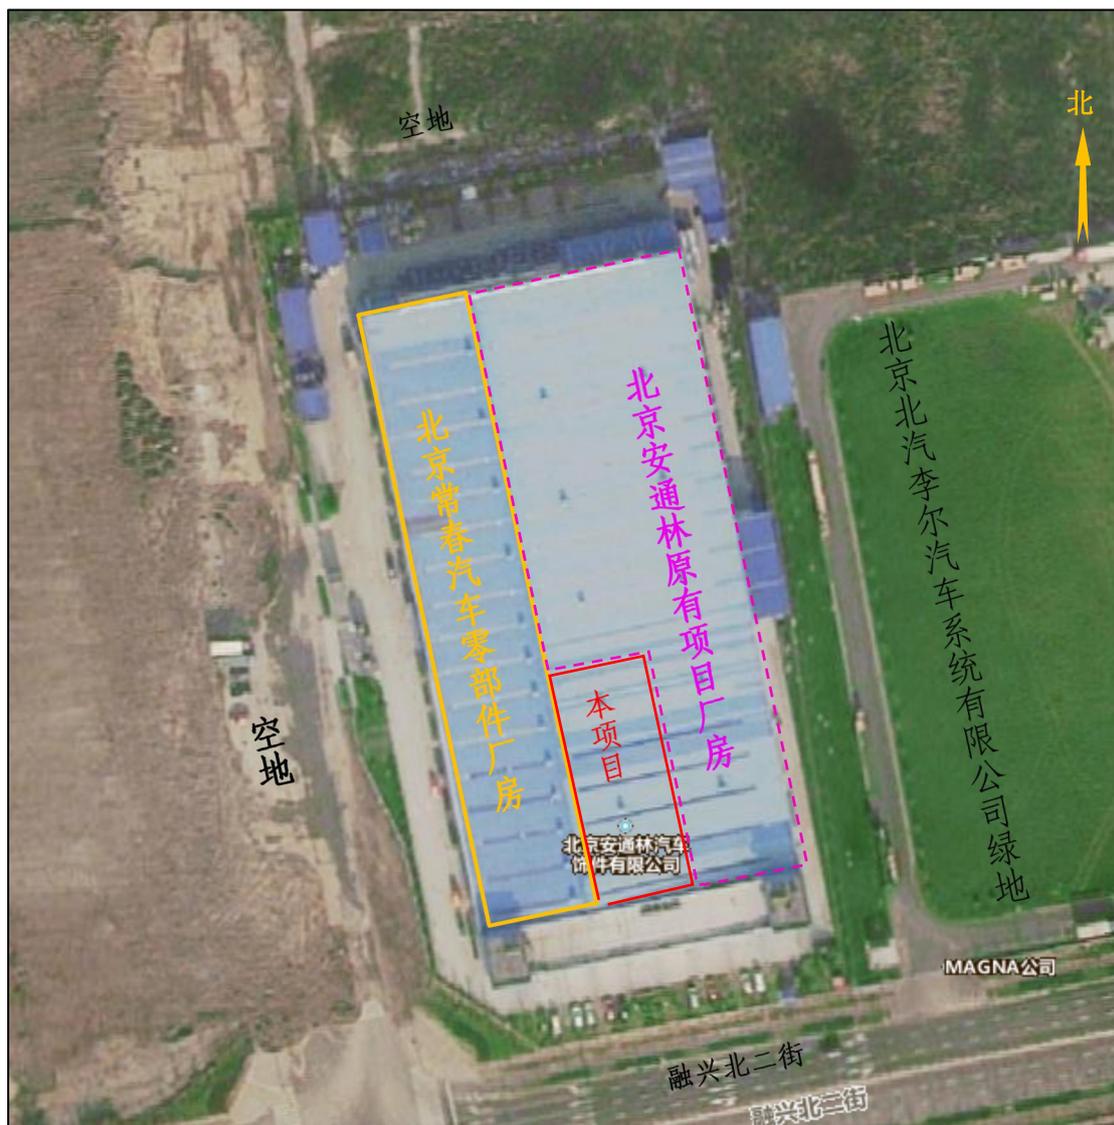
图 3-2 项目周围环境概况示意图（比例尺 1:30）

项目所在厂房东侧为北京北汽李尔汽车系统有限公司绿地；南侧为融兴北二街；西侧北京常春汽车零部件有限公司厂房；北侧为空地。项目周边关系具体见图3-2。项目建筑面积1427平方米，包括一层车间西南角的生产线、二层的原料仓库。项目平面布置见图3-3。

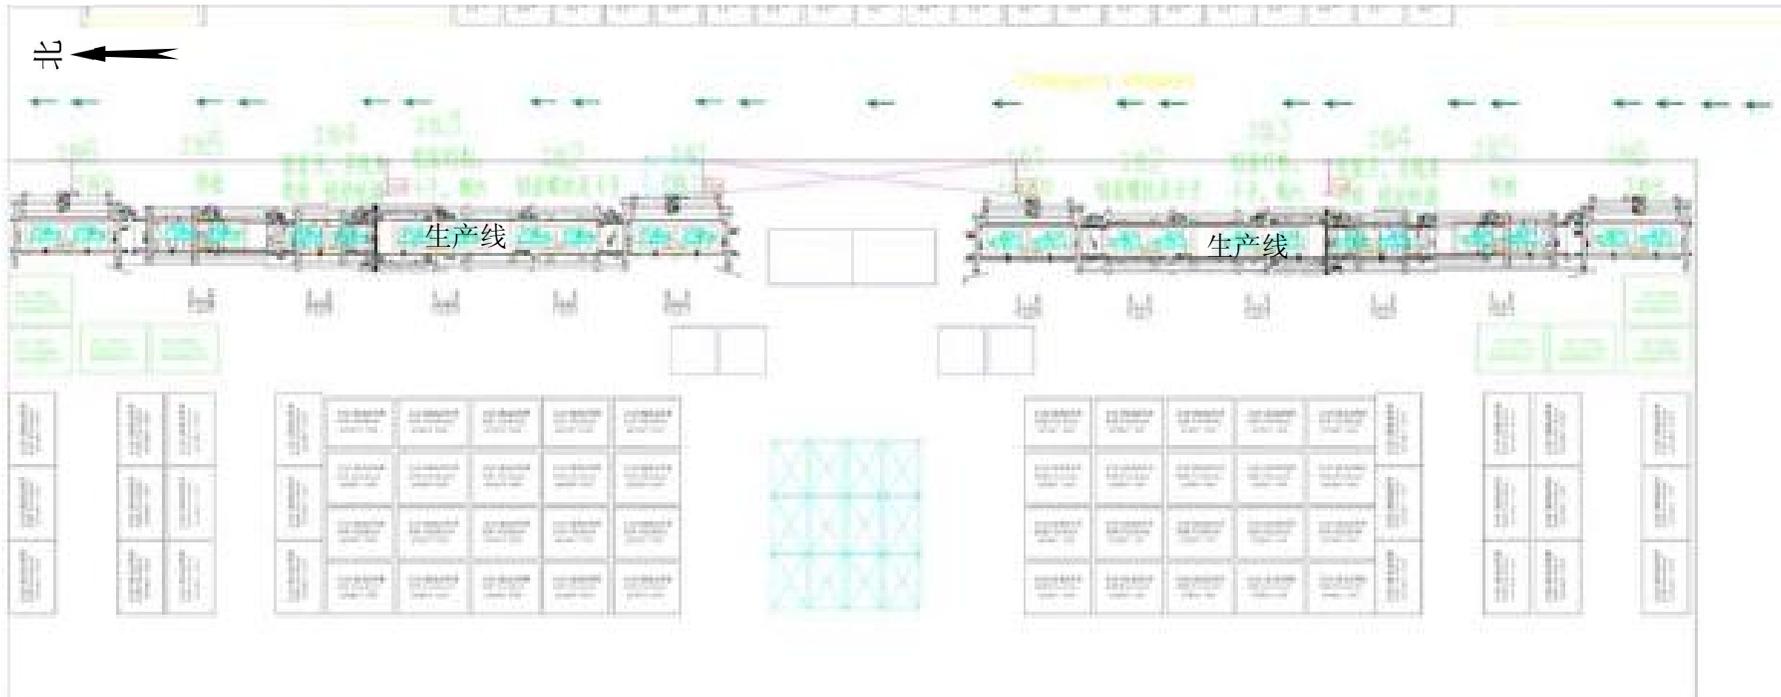
图 3-3 项目平面布置图

项目总投资 959.9 万元，建筑面积 1427 平方米，包括一层车间西南角的生产线、二层的原料仓库，年产汽车 MFA2 门板约 20 万套。

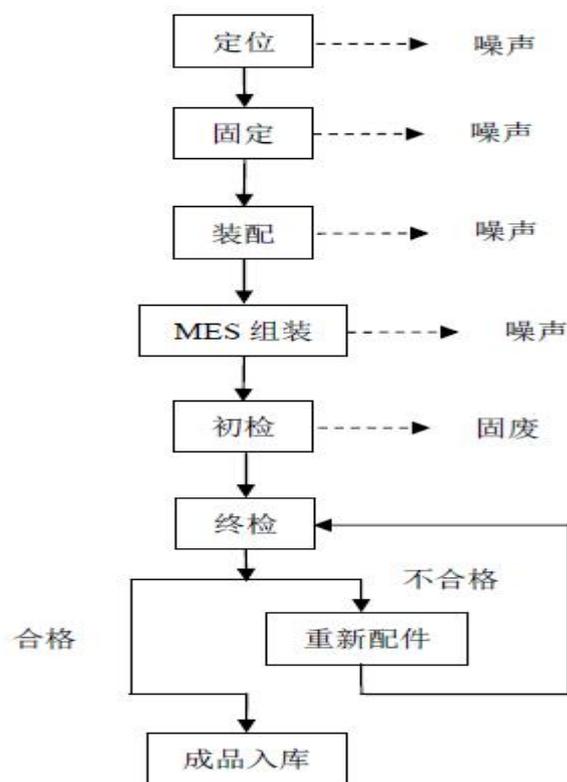
图 3-4 工艺流程及产物节点图

定位：ST01 升降机上升，工装框架自动打开（90 度）与流水线水平垂直。由操作工将门板本体、装饰面板（制作随型定位模块，不能影响操作顺序）等配件放入仿形胎模，将 SPS 原料料盒上线。

固定：ST02 由操作工使用电动扭矩枪进行对装饰面板螺丝对零件进行固定。

装配：ST03 由操作工使用电动扭矩枪进行对六角螺丝、紧固螺丝打紧固定，按照 MES 系统提示对组装件进行装配（如地图袋衬垫、弹簧卡扣等）。

MES 组装：ST04 由操作工按照 MES 系统提示对组装件进行组装（如塑料卡扣、射灯、线束等）。

初检：ST05 组装线束及开关为进行电检测和视觉检测，电检测开关通电通信，视觉检测判断前期工序中安装的卡扣是否存在漏装；颜色配置是否错装及质量问题检测。

终检：ST06 由检验员终检测，检查外观是否合格，若不合格需要进行返工修复，检测产品外观（如磕伤、划伤间隙）等，如果合格则需要人工将隔音棉放置，压框自动开启，人工取件。

成型入库：ST07 工装自动折叠，升降机下降，流向成品库房。

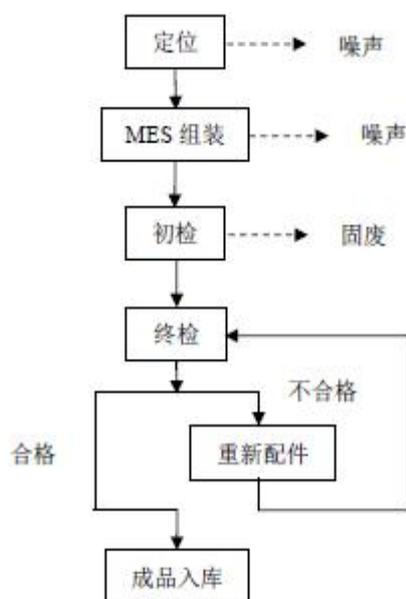
图 3-5 工艺流程及产物节点图

定位：ST01 升降机上升，工装框架自动打开（90 度）与流水线

平台垂直。由操作工将门板本体、装饰面板（制作随型定位模块，不能影响操作顺序）等配件放入仿形胎模，将 SPS 原料料盒上线。

**MES 组装：**ST02 由操作工使用电动扭矩枪进行对六角螺丝、紧固螺丝打紧固定，按照 MES 系统提示对组装件进行装配（如地图袋饰灯、弹簧卡扣、塑料卡扣等）。

**初检：**ST03 组装线束及开关为进行电检测和视觉检测，电检测开关通电通信，视觉检测判断前期工序中安装的卡扣是否存在漏装；颜色配置是否错装及质量问题检测。

**终检：**ST04 由检验员终检测，检查外观是否合格，若不合格需要进行返工修复，检测产品外观（如磕伤、划伤间隙）等，如果合格则需要人工将隔音棉放置，压框自动开启，人工取件。

**成品入库：**ST05 工装自动折叠，升降机下降，流向成品库房。

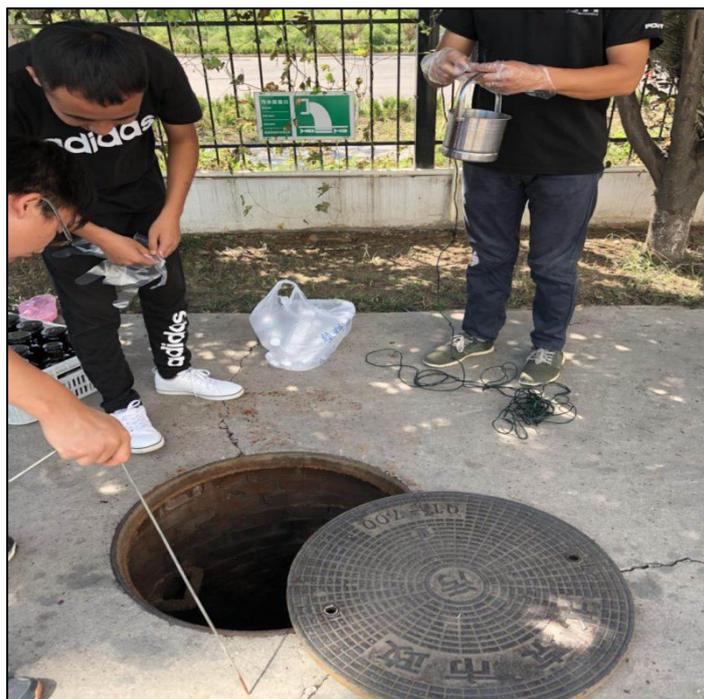
图 4-1 项目公共废水排放口

本项目生产过程无生产废水产生，产生的废水为职工日常产生的生活污水（42.5t/a），经院内公共化粪池处理后，由市政污水管网最终排入路南区污水处理厂处理。

验收监测期间，该项目公共废水排口污染物 pH、悬浮物、化学需氧量、五日生化需氧量、氨氮排放浓度达到《水污染物综合排放标准》(DB11/307-2013)表 3 中的排入公共污水处理系统的水污染物排放限值的要求。

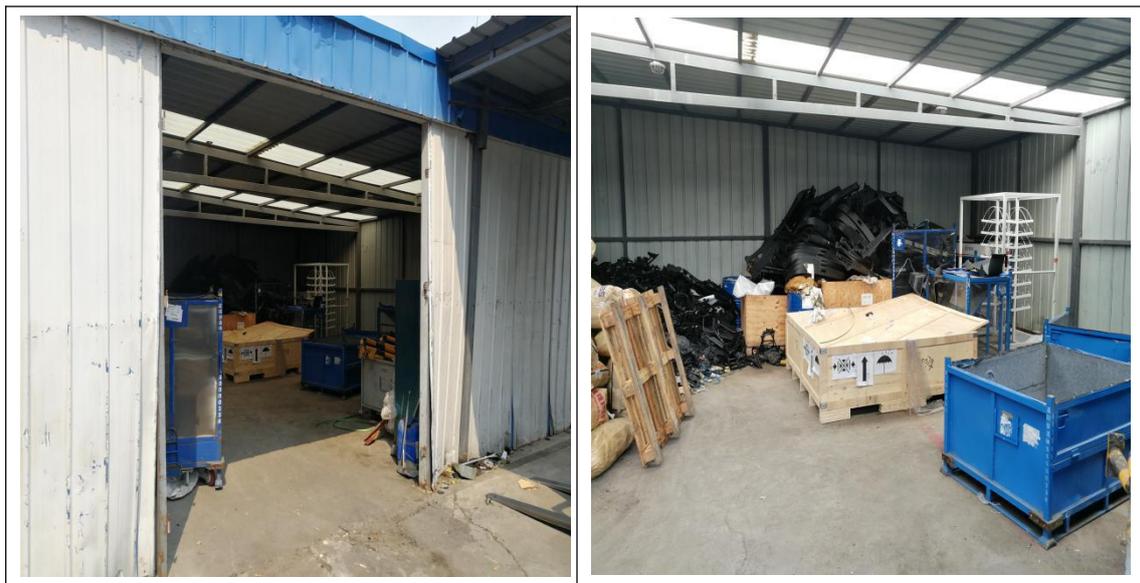
图 4-2 固废存放区

本项目固废包括生产固废（0.22t/a）和生活垃圾（1.305t/a）。

生产固废包括外购的原料在检验过程中的不合格原件（0.2t/a），以及配件过程中产生的废包装材料（0.02t/a）。不合格的原件返回厂家处理，部分损坏原件由物资回收部门处理，废包装材料由物资部门回收处理。

生活垃圾（1.305t/a）集中收集后由环卫部门定期清运处理。

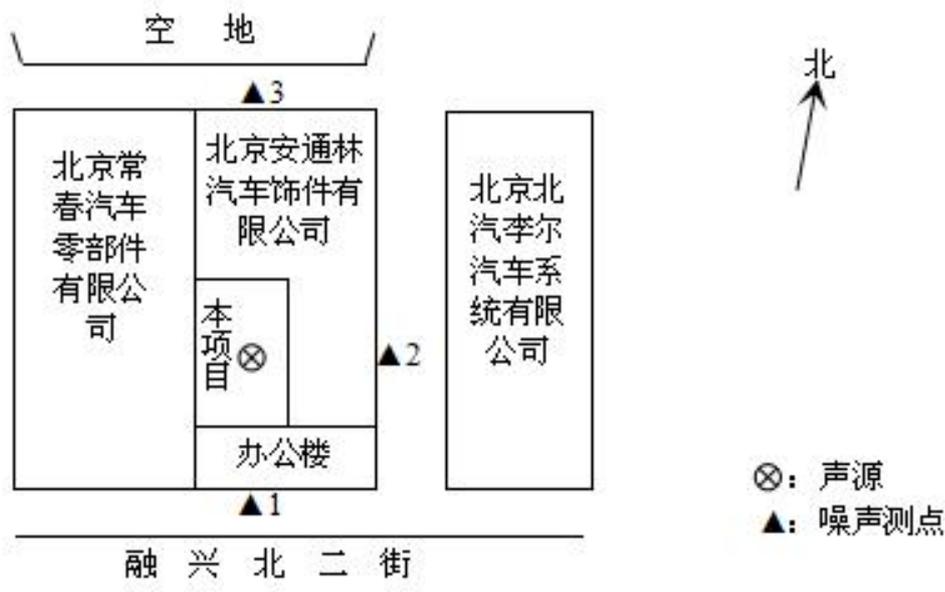
图 9-1 噪声监测点位示意图

监测时间	监测时段	测点位置	监测结果 [dB(A)]	标准限值 [dB(A)]	达标情况
2018.08.21	昼间	▲1 南厂界	51	65	达标
		▲2 东厂界	55	65	达标
		▲3 北厂界	52	65	达标
	夜间	▲1 南厂界	44	55	达标
		▲2 东厂界	46	55	达标
		▲3 北厂界	44	55	达标
2018.08.22	昼间	▲1 南厂界	52	65	达标
		▲2 东厂界	56	65	达标
		▲3 北厂界	54	65	达标
	夜间	▲1 南厂界	43	55	达标
		▲2 东厂界	46	55	达标
		▲3 北厂界	46	55	达标

验收监测期间，车间厂界噪声满足《工业企业厂界环境噪声排放标准》（GB12348-2008）3类标准限值要求。

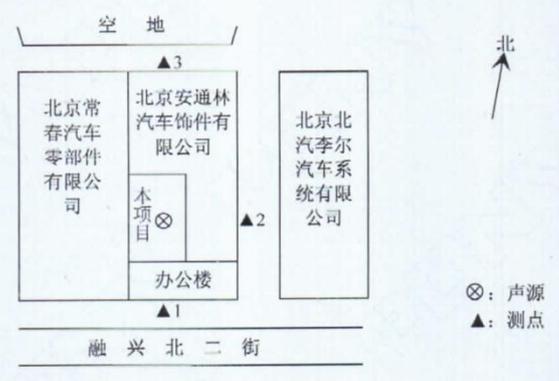
附: 测点位置平面示意图

委托单位	北京安通林汽车饰件有限公司		
受测单位	北京安通林汽车饰件有限公司		
受测地址	北京市北京经济技术开发区瑞合东一路 3 号院 1 号楼		
采样日期	2018.08.21	完成日期	2018.09.04
天气情况	昼间: 晴, 夜间: 晴	测量期间最大风速 (m/s)	昼间: 2.2, 夜间: 1.8
检测项目	噪声	检测点数 (个)	3
检测方法	工业企业厂界环境噪声排放标准 GB 12348-2008 环境噪声监测技术规范 噪声测量值修正 HJ 706-2014		
检测仪器	噪声分析仪 (仪器型号: AWA6228, 仪器编号: IE-1358) 等		
监测时段	测点位置 (见附图)	测量值 $L_{eq}$ (dB(A))	背景值 $L_{eq}$ (dB(A))
昼间	▲1	53.1	49.2
	▲2	56.6	51.3
	▲3	54.4	50.1
夜间	▲1	45.6	41.5
	▲2	47.8	42.7
	▲3	46.3	42.6
备注	夜间噪声的最大声级为 56.1 dB(A), 属偶发噪声。

⊗: 声源  
▲: 测点

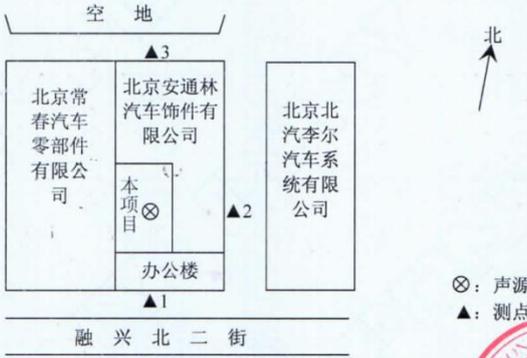
附: 测点位置平面示意图

委托单位	北京安通林汽车饰件有限公司		
受测单位	北京安通林汽车饰件有限公司		
受测地址	北京市北京经济技术开发区瑞合东一路 3 号院 1 号楼		
采样日期	2018.08.22	完成日期	2018.09.04
天气情况	昼间: 阴, 夜间: 阴	测量期间最大风速 (m/s)	昼间: 1.7, 夜间: 1.5
检测项目	噪声	检测点数 (个)	3
检测方法	工业企业厂界环境噪声排放标准 GB 12348-2008 环境噪声监测技术规范 噪声测量值修正 HJ 706-2014		
检测仪器	噪声分析仪 (仪器型号: AWA6228, 仪器编号: IE-1358) 等		
监测时段	测点位置 (见附图)	测量值 L <sub>eq</sub> (dB(A))	背景值 L <sub>eq</sub> (dB(A))
昼间	▲1	53.8	49.4
	▲2	57.3	51.1
	▲3	55.6	50.8
夜间	▲1	45.2	41.0
	▲2	48.4	43.6
	▲3	47.7	42.5
备注	夜间噪声的最大声级为 56.9 dB(A), 属偶发噪声。

⊗: 声源  
 ▲: 测点
