# 大兴西红门快乐童年公司“7·23” 一般机械伤害事故调查报告

大兴区事故调查组

2025 年 11 月

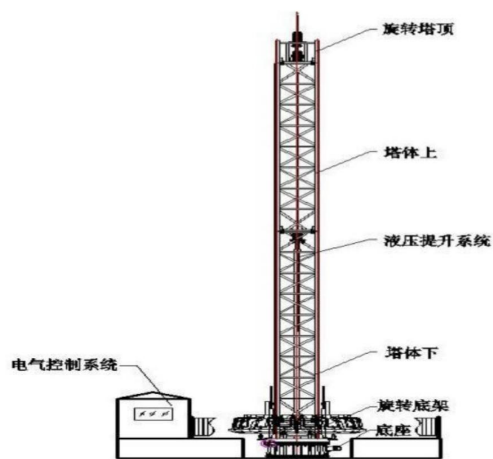
图 2 事发设备图示

事故发生在大兴区地铁文化公园阳光拍拍熊列车主题乐园内，该乐园分为 3 个区域，分别是时光小镇、勇气山峰、欢乐峡谷，事发旋转塔位于时光小镇区域，旋转塔位于高台上，四周有护栏，东北侧设置出入口（见图 1）。旋转塔分为控制室和塔体 2 部分，其中塔体由底座、旋转底架、上下塔体、旋转塔顶组成（见图 2），旋转底架上固定座舱，座舱由 16 个座位组成圆形（见图 3），座舱压杆采用压肩式压杆，其中一座位上部防护罩被拆卸（见图 4），座舱内部放置扳手、螺丝等工具和零件（见图 5）。底座上安装 2 组弹簧集电器，分别位于底座东西两侧，每组弹簧集电器有 4 根立柱，其中东侧弹簧集电器的 4 根立柱自北向南分别是火线、零线、座舱信号线进线、座舱信号线回线（见图 6），在电源接通的情况下，火线立柱是带电的。控制室位于塔体东侧，控制室内安装操作台，操作台面板上装有指示灯、仪

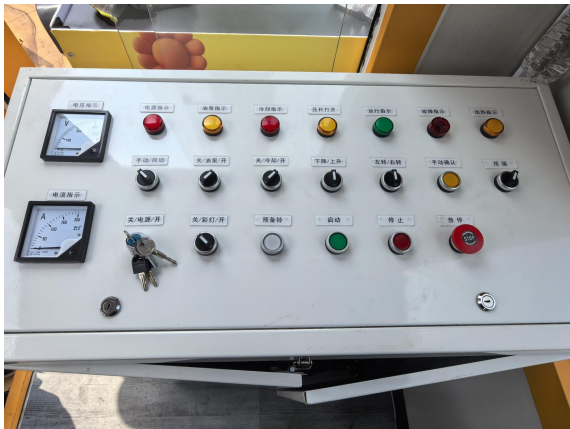
图 7 控制面板情况

表、设备控制用的操作按钮、旋钮等（见图 7），操作面板下方为电源开关和控制系统（见图 8）。
