# 北京心缘嘉业人力资源管理咨询有限公司

## “4·30”一般机械伤害事故调查报告

2023年4月30日15时10分左右，位于大兴区天河北路5号院内3号库房，北京心缘嘉业人力资源管理咨询有限公司在组织工人进行邮件分拣集包作业过程中，发生一起机械伤害事故，造成一名工人死亡。

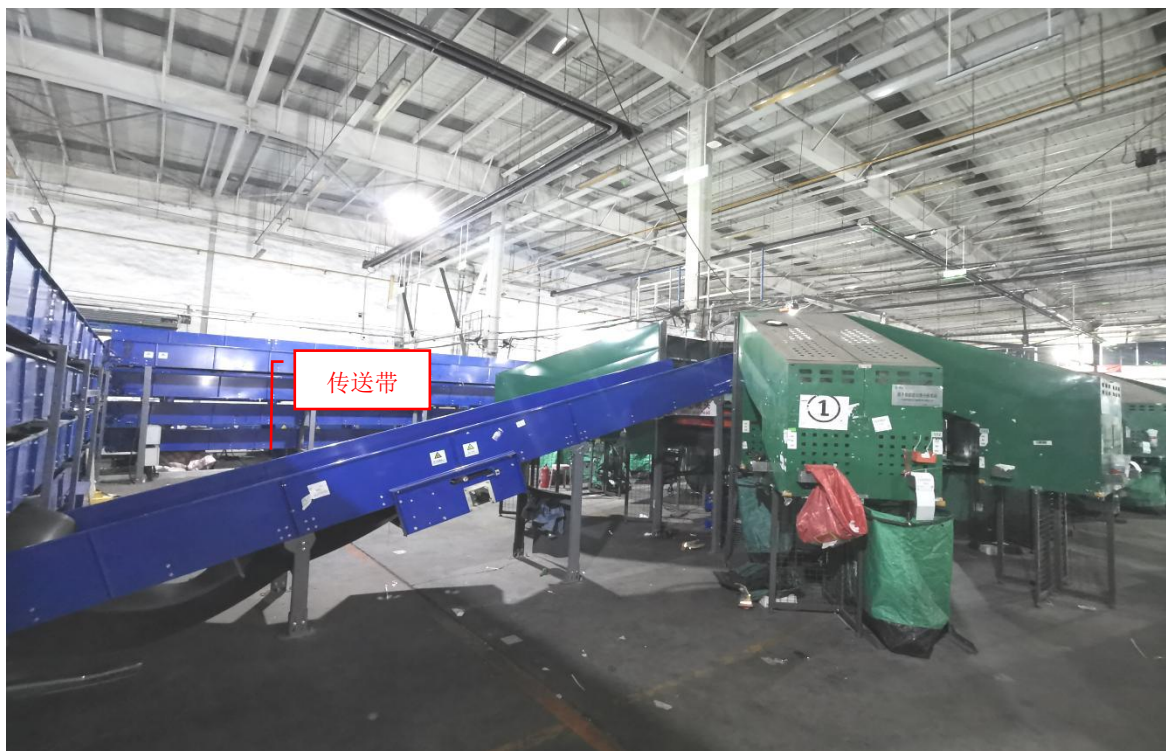
事发设备为1号超手集包笼，型号为JBL-6，是由传送带、接件槽、顶扫摄像头、邮件分拣格口、升降作业平台组成，功率为0.75KW，出厂日期为2021年10月，投入使用日期为2021年12月。事故有关单位未提供该设备验收相关资料。

事发集包笼整体图示

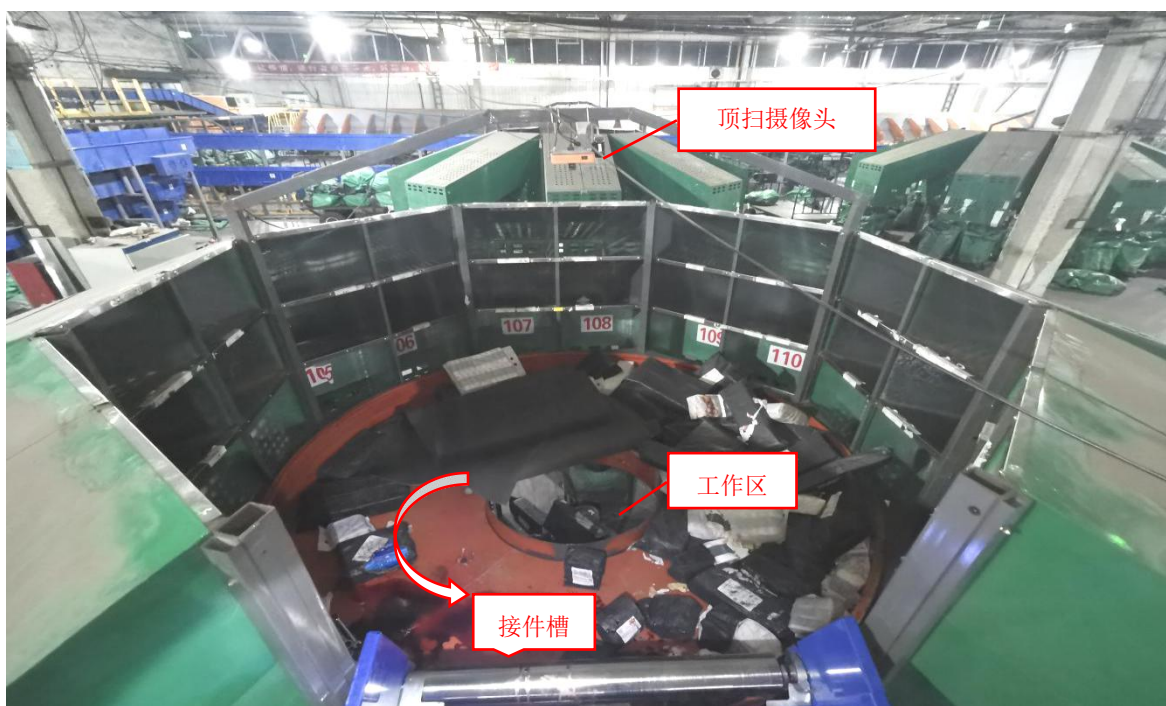
经现场勘验，事发位置位于3号库房中库的1号超手集包笼。传送带为东西向设置，上皮带运动方向是由东向西、下皮带运动方向为由西向东。接件槽为圆形，宽约0.77米，接件槽运动方向为逆时针转动。接件槽中心位置为圆形分拣工作区，直径约为0.76米。分拣工作区下方为升降平台，平台长约0.9米、宽约0.8米，升降平台最大举升高度约1.5米。在分拣工作区接件槽

事发集包笼内部图示

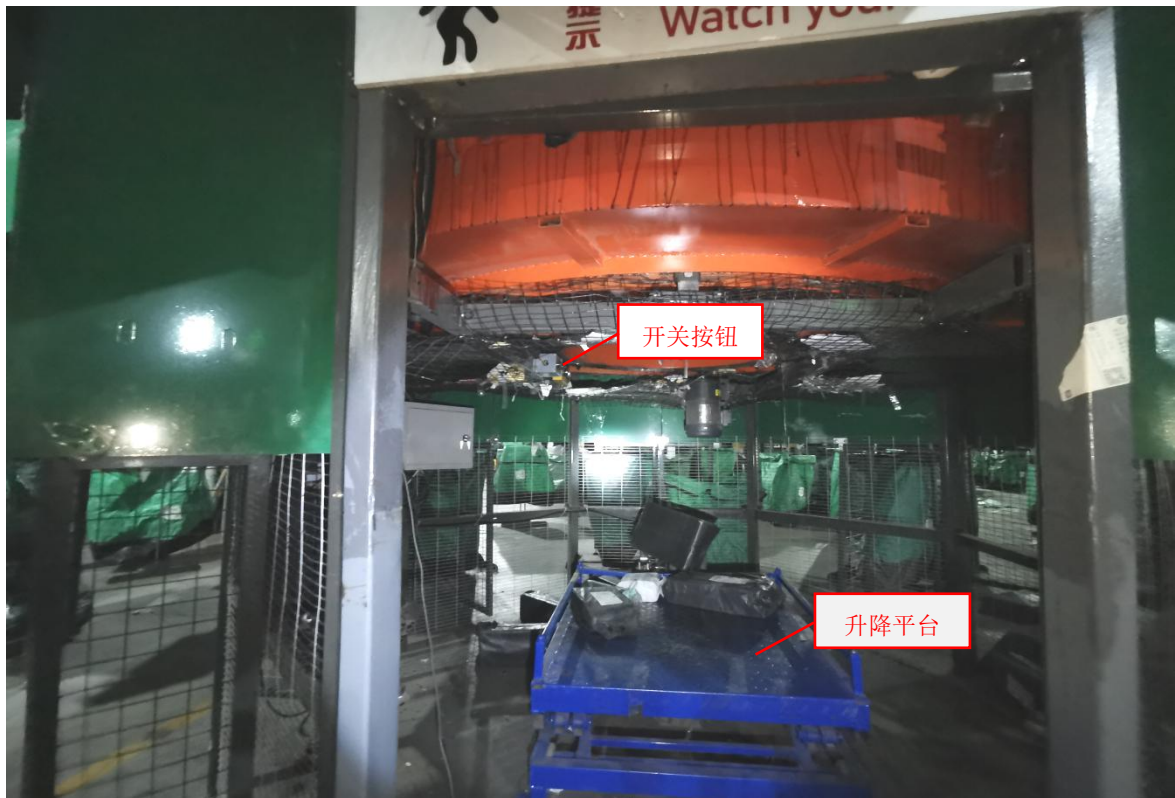
底部设有传送带开关、接件槽开关和升降平台开关。

事发集包笼底部图示

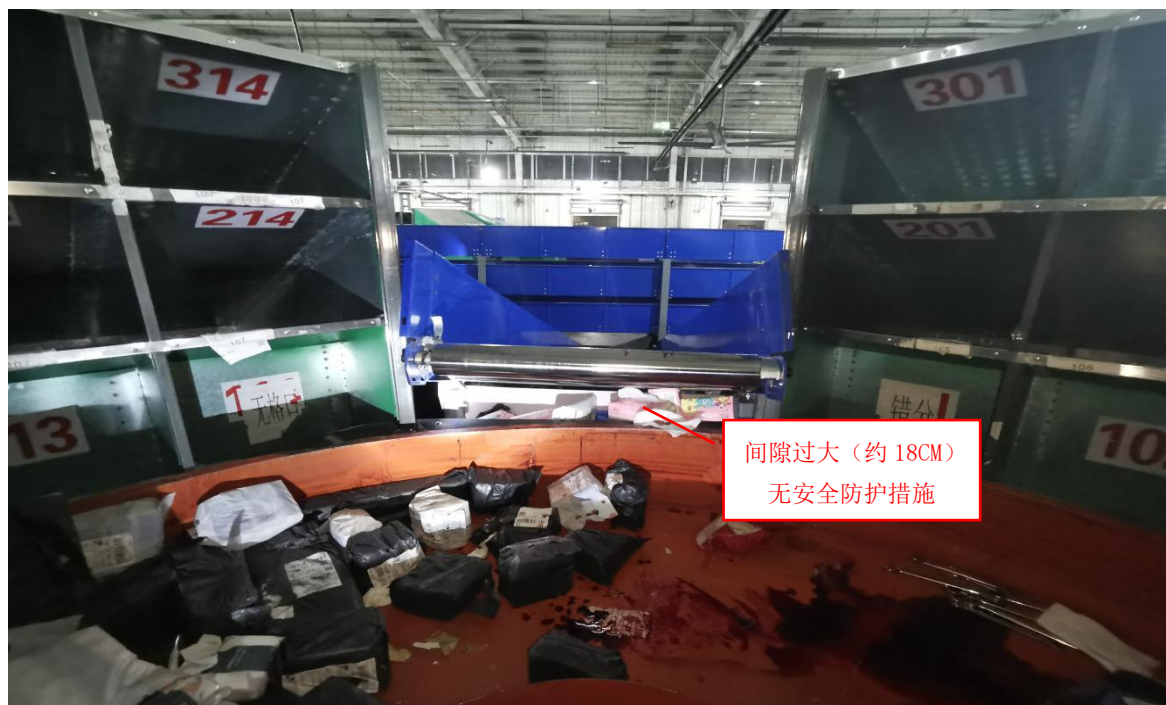
工人违章作业。经查，工人谢某某在未停机情况下处理接件槽与传送带之间的寄递件，违反了超手集包笼安全操作规程 3.2 “凡运转的设备，严禁攀爬、跨越，不准触碰运转部件，检查、清扫、维修设备要先停电关闭设备”的规定。

设备安全防护缺失。依据《带式输送机安全规范》（GB14784-2014）4.1.2 的规定，“滚筒的防护应采用防护罩（板）或防夹楔”。事发设备传送带滚筒与接件槽间隙过大且未设置安全防护措施。

（一）心缘嘉业公司要切实落实安全生产主体责任，要完善安全生产各项规章制度和应急救援预案，建立健全并落实全员安全生产责任制，加强对所属承包项目的安全生产管理，强化从业人员安全教育培训，不断提升从业人员的安全意识和救援技能；
